東日本大震災1ヶ月緊急報告会:4月13日(水)

# 2011年東北地方太平洋沖地震災害調査 ～ 地震動と建物等の被害 ～

日本建築学会東北支部

東北大学／工学研究科／災害制御研究センター

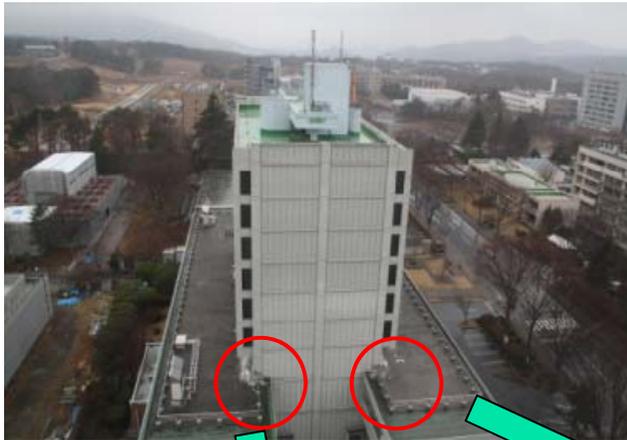
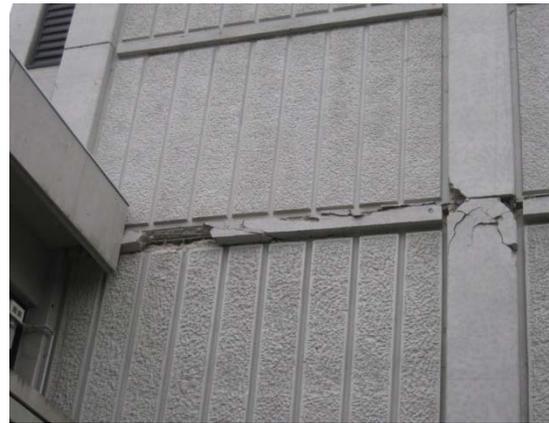
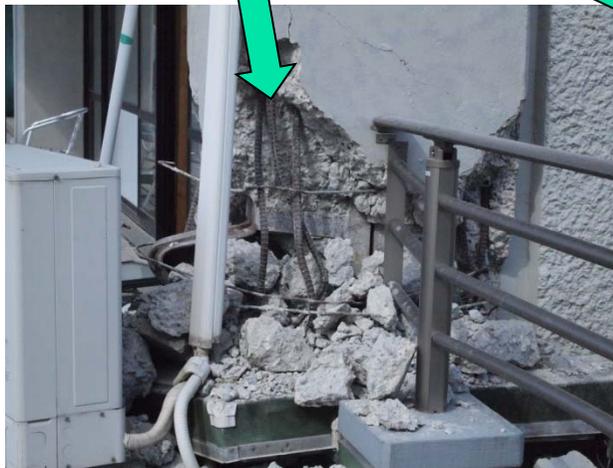
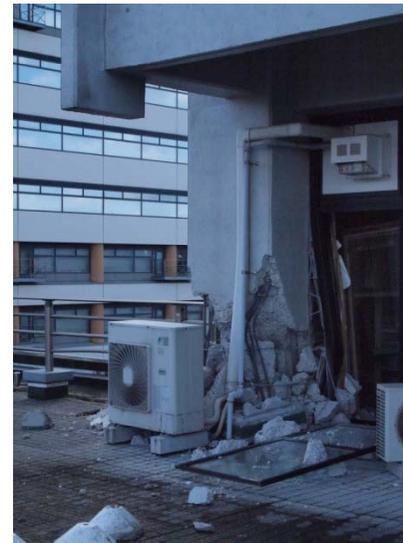
# 青葉山丘陵地の被害～東北大学・人間環境系研究棟(SRC造9階建)の被害

青葉山丘陵地は周期1秒の成分が仙台駅前に比べて約2倍以上増幅する

4隅の外柱の柱脚が大破

強震観測記録:

1階南北方向: 333ガル  
9階南北方向: 908ガル

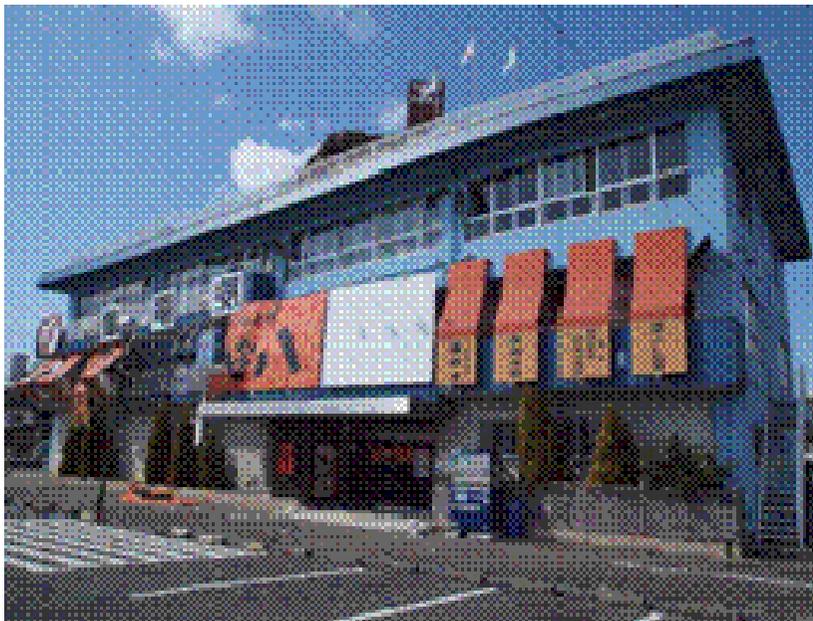
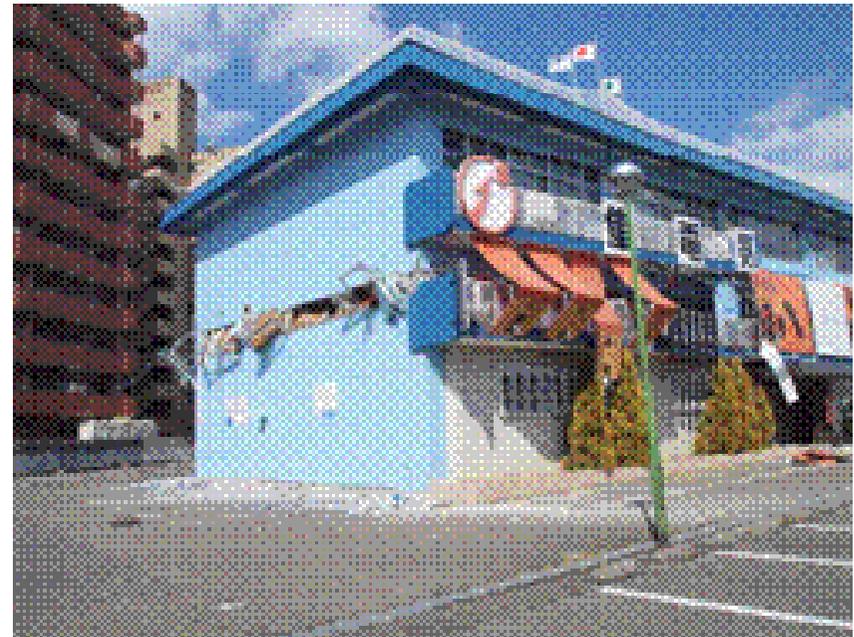
ねじれ振動の影響が考えられる。

PGA:約600ガル

大和町5丁目の3階建てRC造の2階部分の崩壊

1978年宮城県沖地震を経験

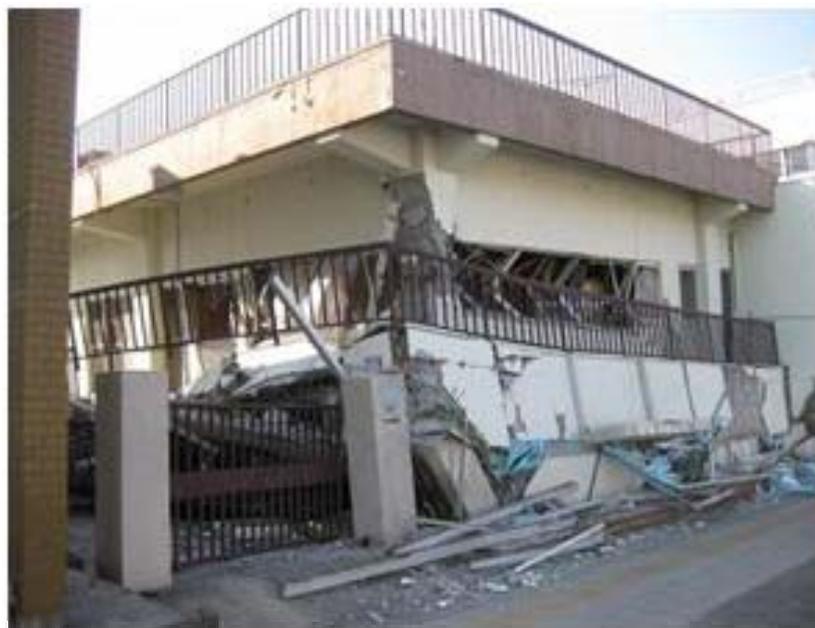
卸町で2件確認した(写真1)。仙台卸商センター(280社の組合)を中心とした卸町の卸商センター 232棟応急危険度判定では「危険」は27%と報告されている、外壁の落下等の非構造材の被害が多いのに起因。構造被害は全体的には少ない。4月7日の余震で被害拡大

卸町2丁目のRC造2階建て建物の崩壊  
(1969年築)

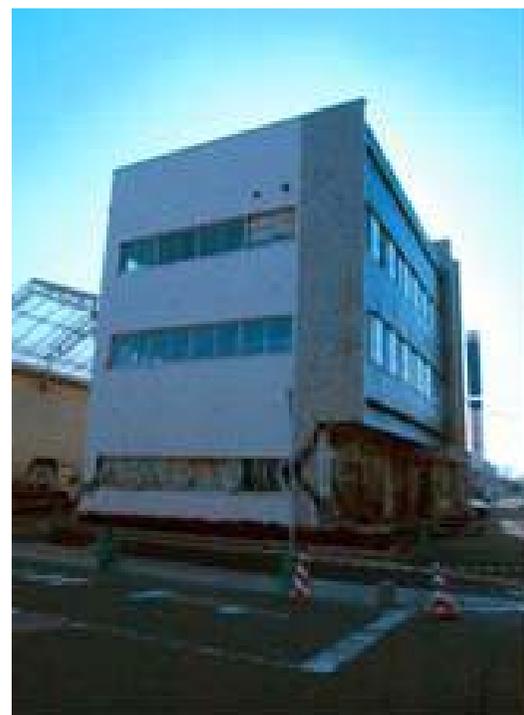
卸町3丁目のRC造3階建て建物の崩壊  
(1969年築)

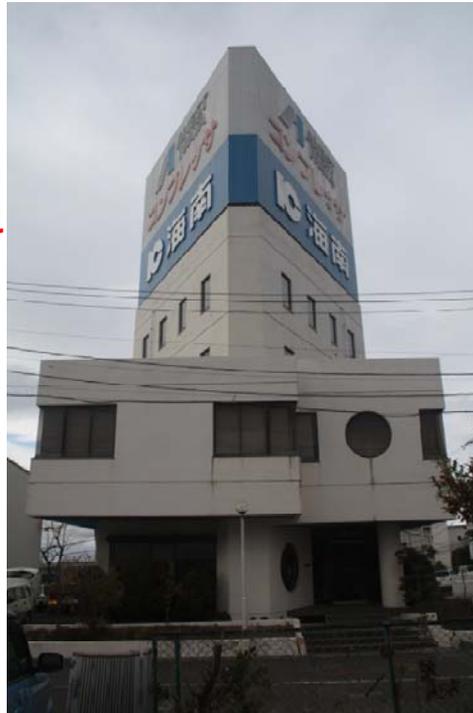
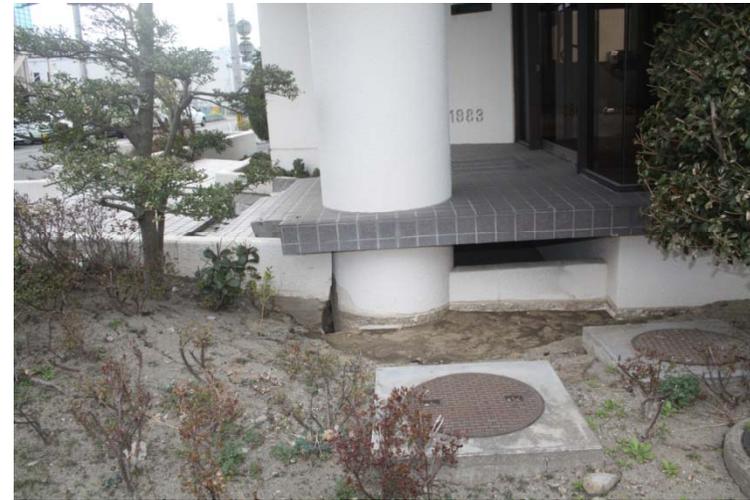
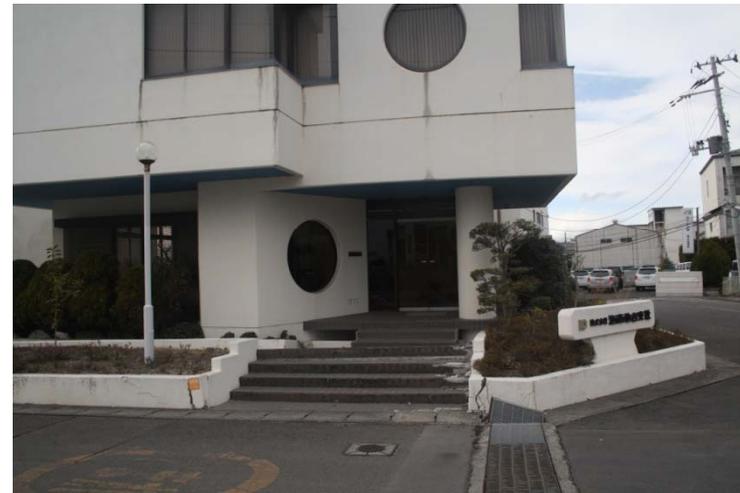
# 新耐震設計法以降のRC建物の杭基礎 被害～卸町(第二団地)

手前に傾斜  
傾斜角 $2^{\circ}$

- \* 建設年: 1983年
- \* 杭長: 26m
- \* 上部構造と基礎構造のアンバランス

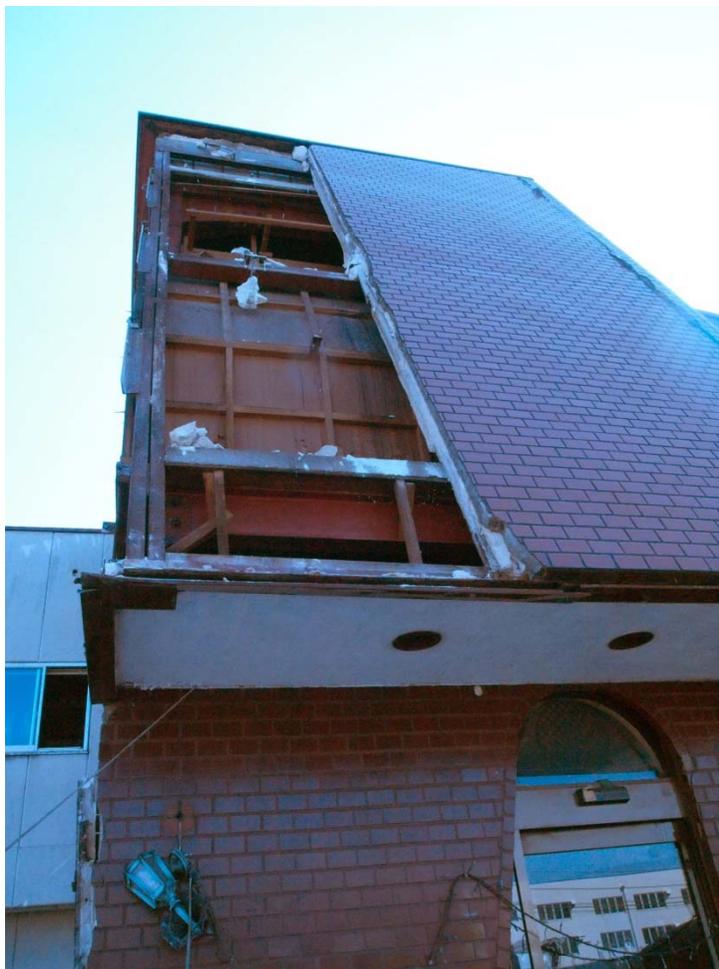
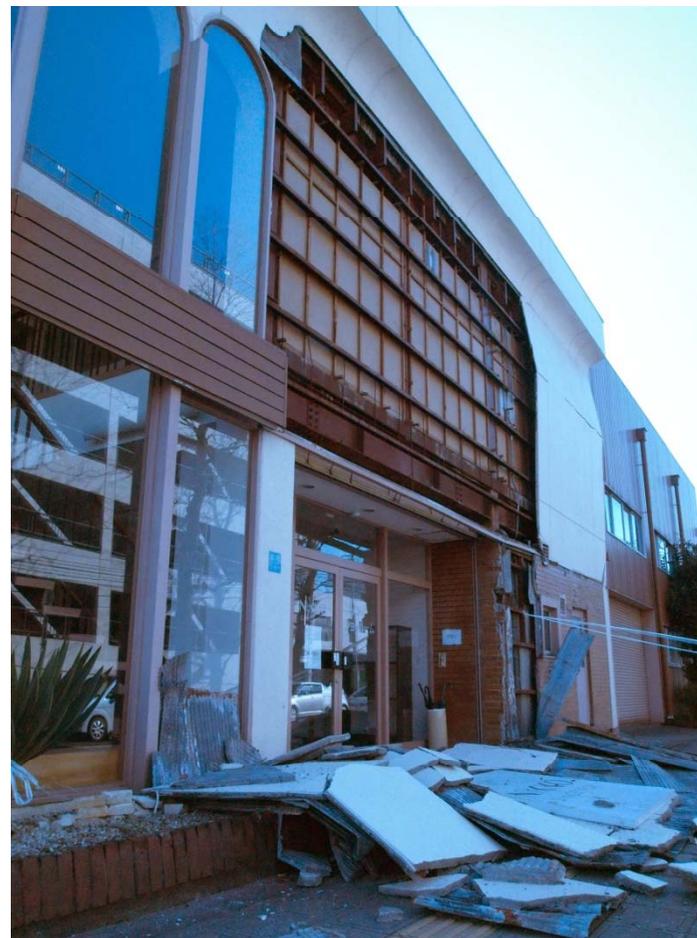
## 若林区卸町の被害(II) 非構造材

鉄骨造の外壁の落下被害

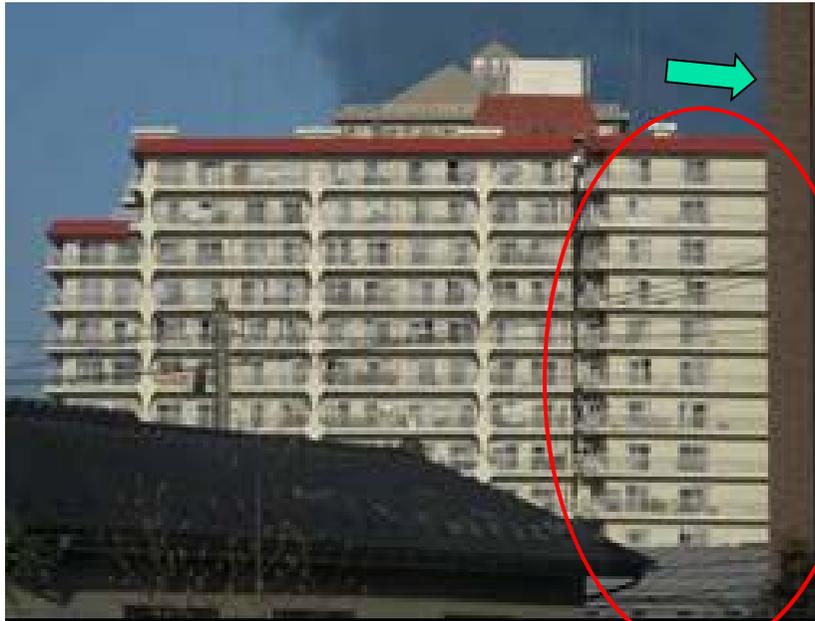
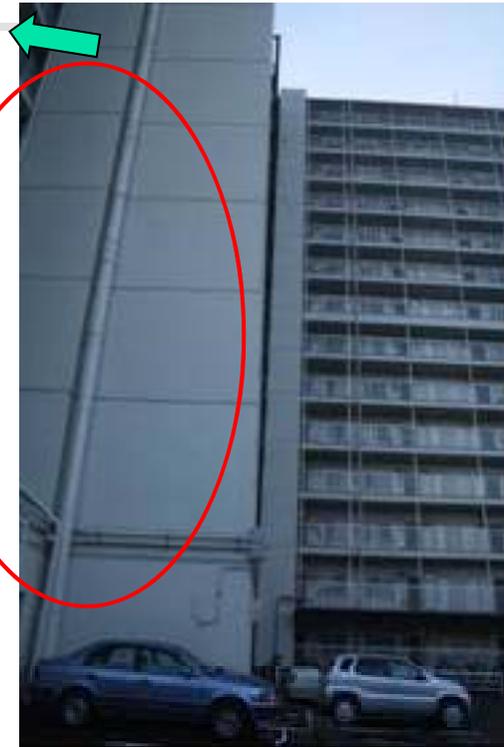
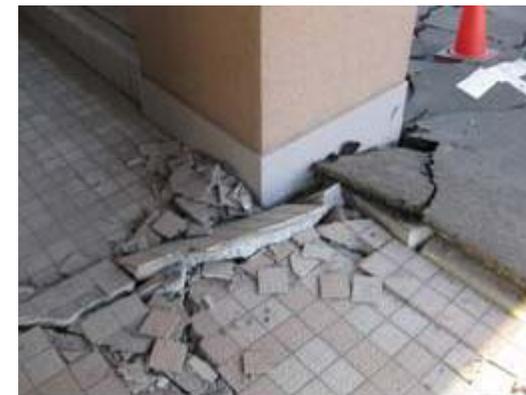
高砂サニーハイツ

4/7余震で 1/45

傾斜角 1/100程度

傾斜角 1/56

傾斜

1976年5月竣工

1978年宮城県沖地震における被害建物

杭長:24m

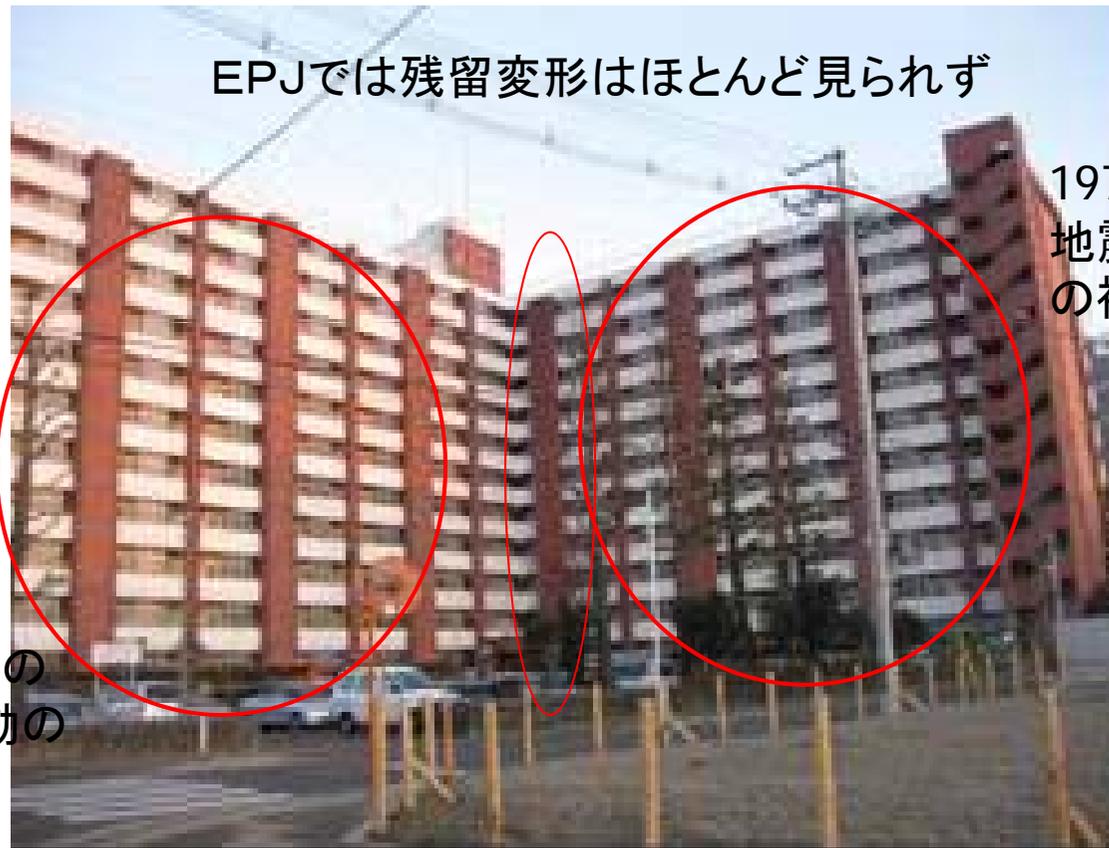
# 杭基礎構造物～長町郡山市営住宅

EPJでは残留変形はほとんど見られず

1978年宮城県沖地震で傾斜。基礎の補強工事

基礎部に若干のロッキング振動の形跡がある

被害は見られない

1978年宮城県沖地震における被害建物

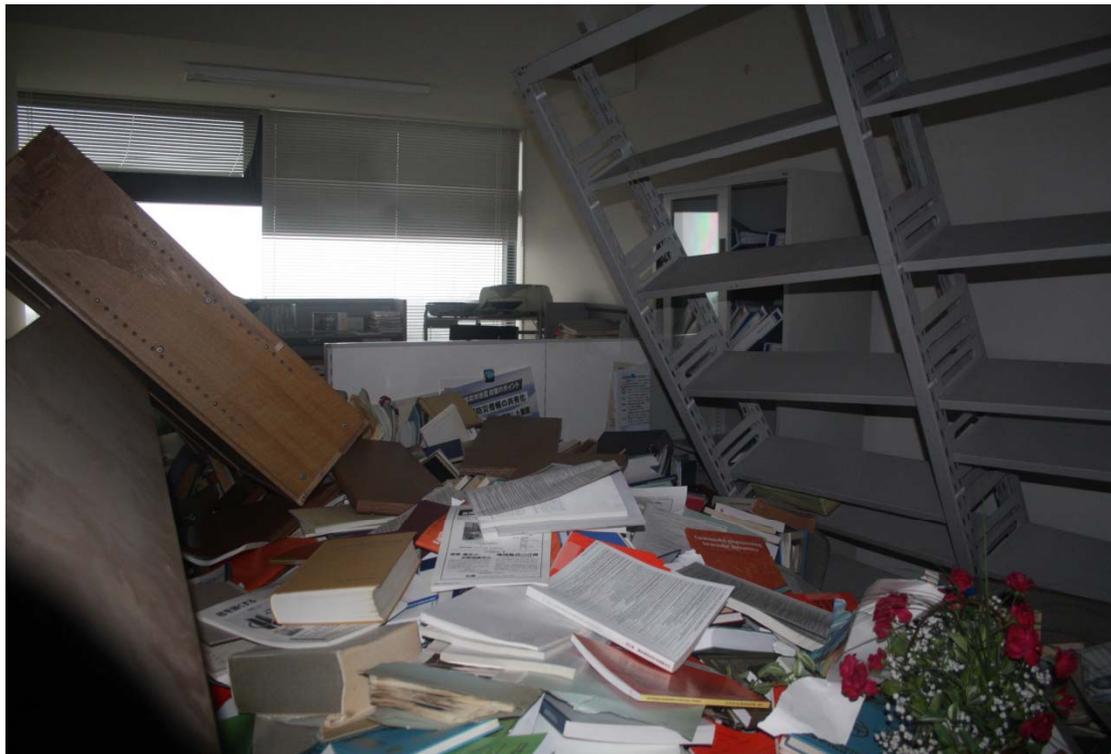
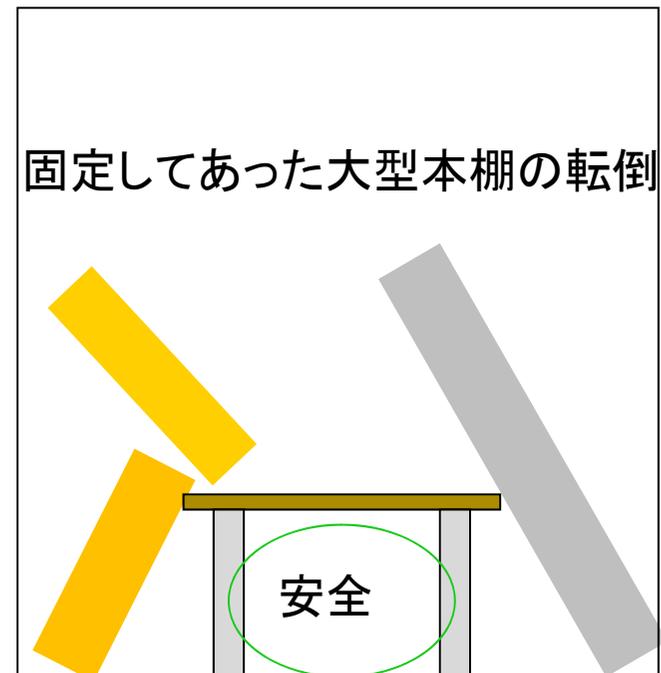
3分に及ぶ揺れで押し寄せる  
「本」の波！  
内開きのドアで脱出困難の状況

緊急地震速報と大きな机に救われました！
