宮城県南部および内陸丘陵造成地の 地震地盤災害について

東北大学
東北大学
東北大学
山形大学

森 友宏
京谷 孝史
風間 基樹
三辻 和弥

宮城県南部沿岸，福島県北部沿岸 における地盤・構造物被害

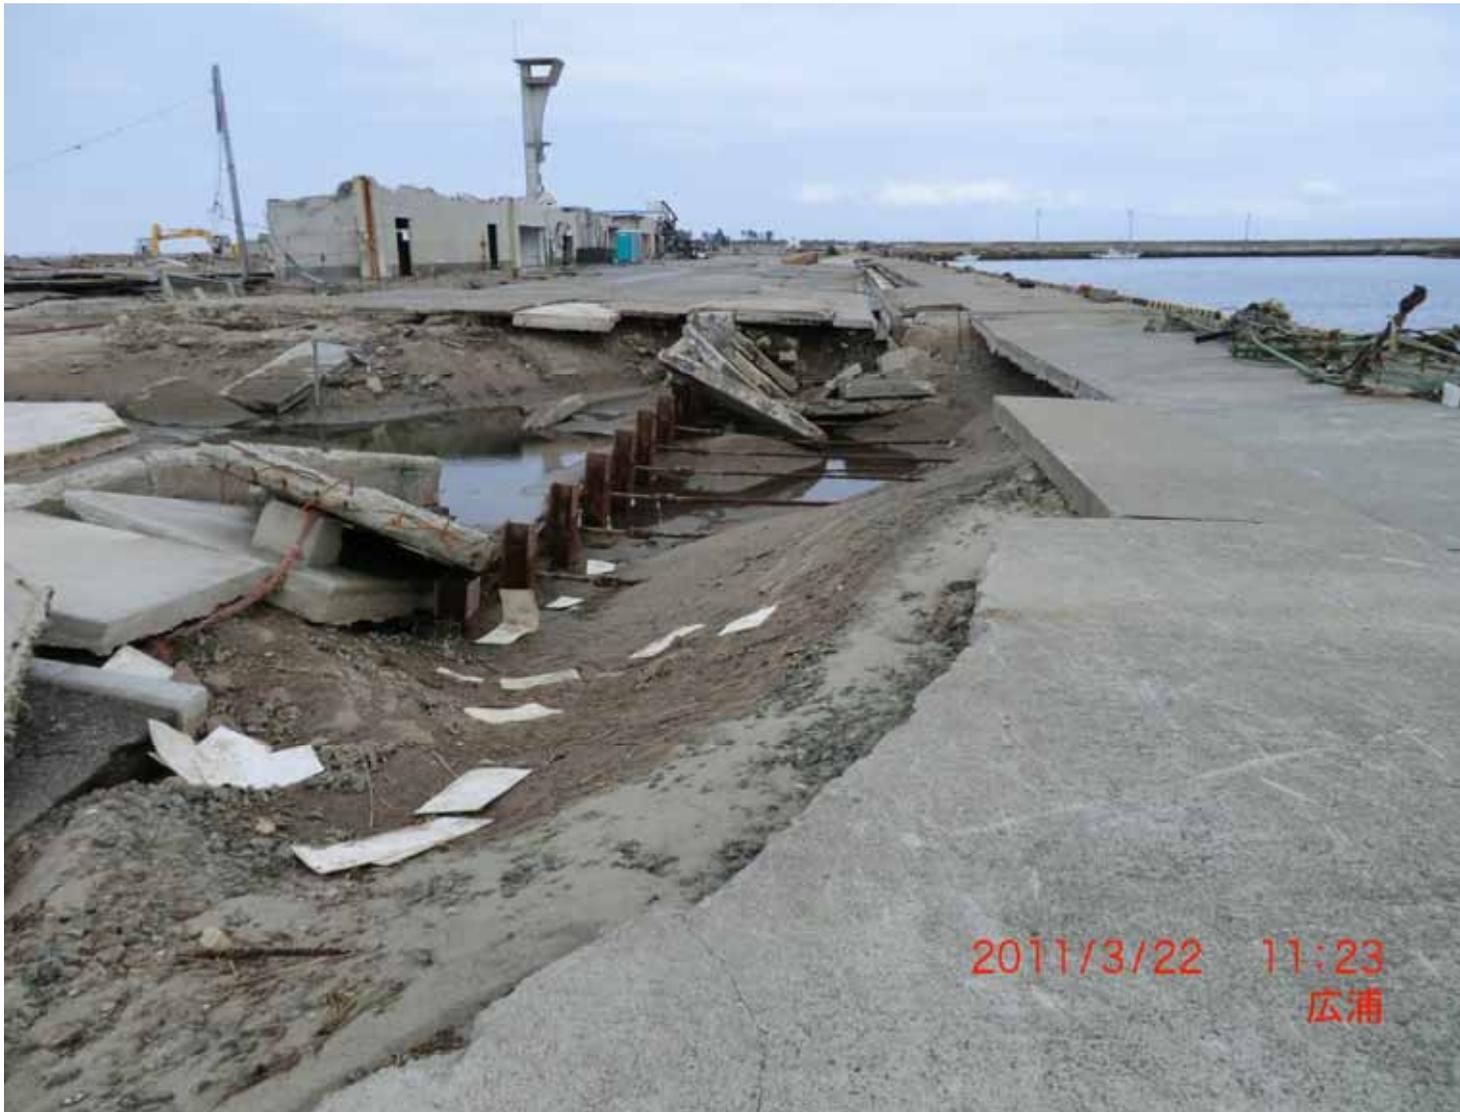
名取市閉上地区

岸壁の控工頭部の露出(タイロッドは破断していない)

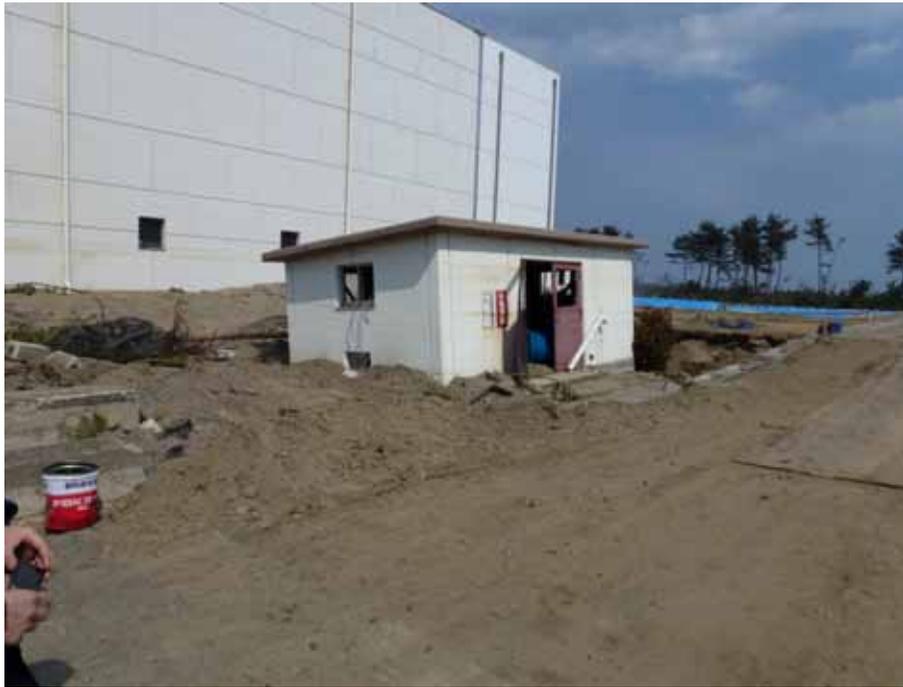
県南浄化センター

不同沈下した構造物

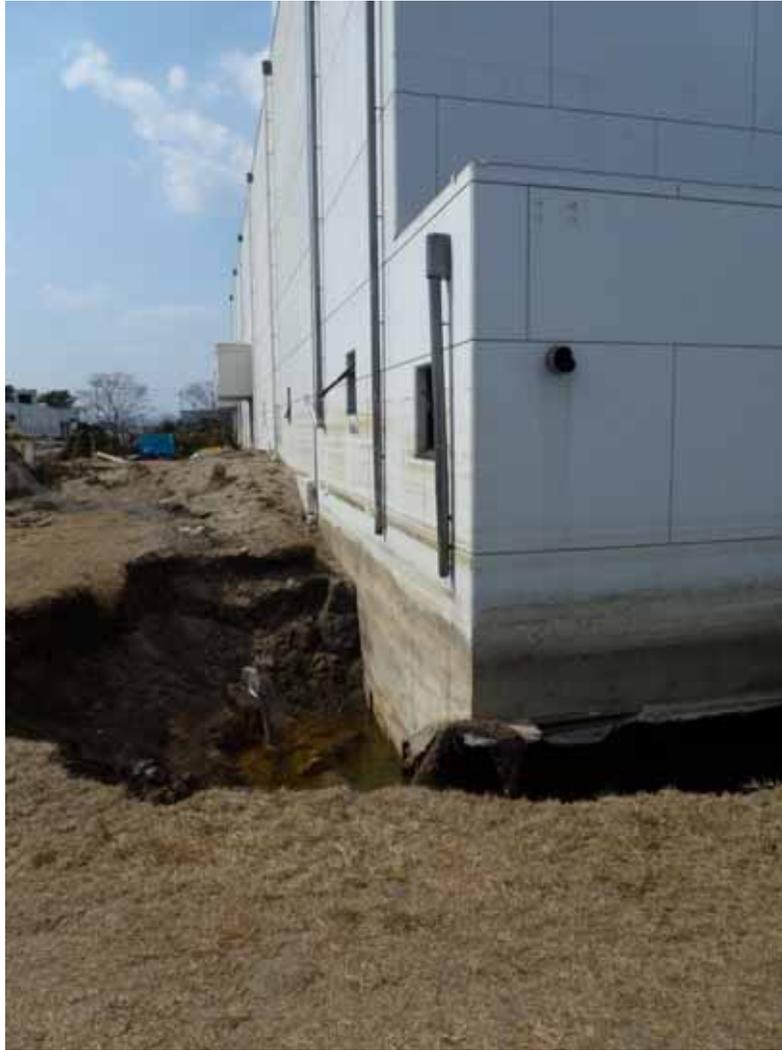
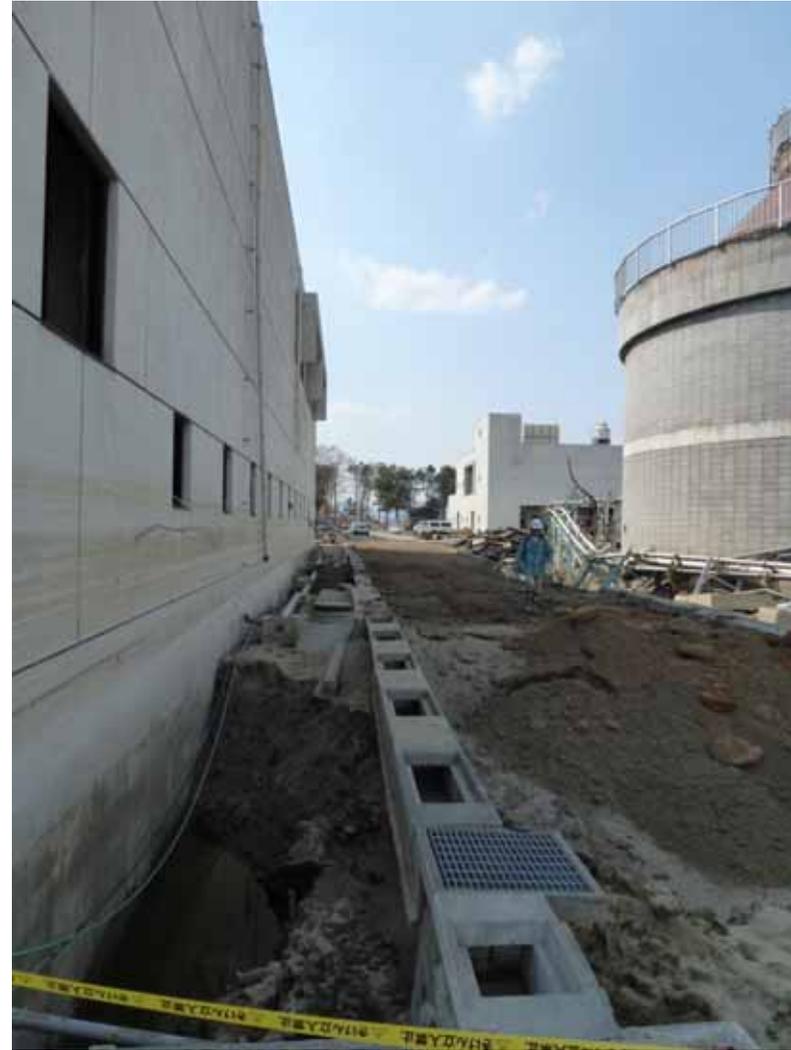
県南浄化センター

構造物周りの洗堀

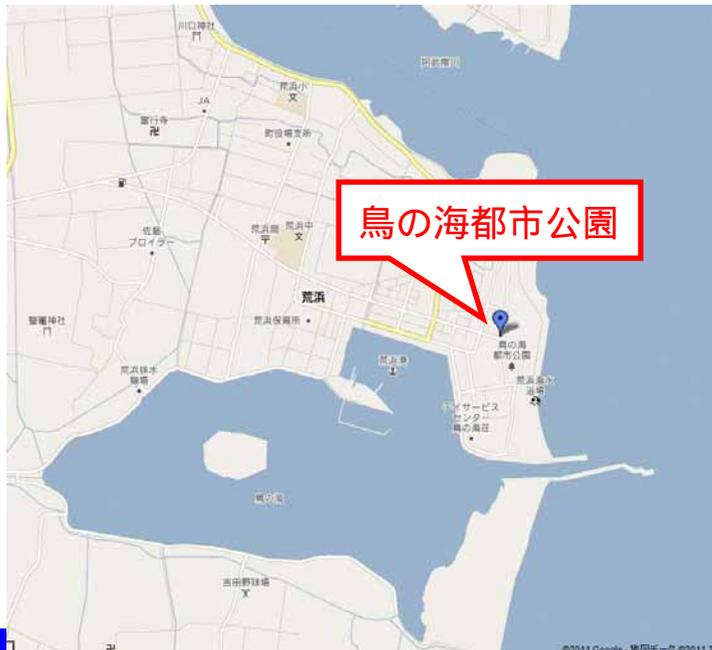
津波後の同地区の様子
辺り一帯に砂が堆積していた

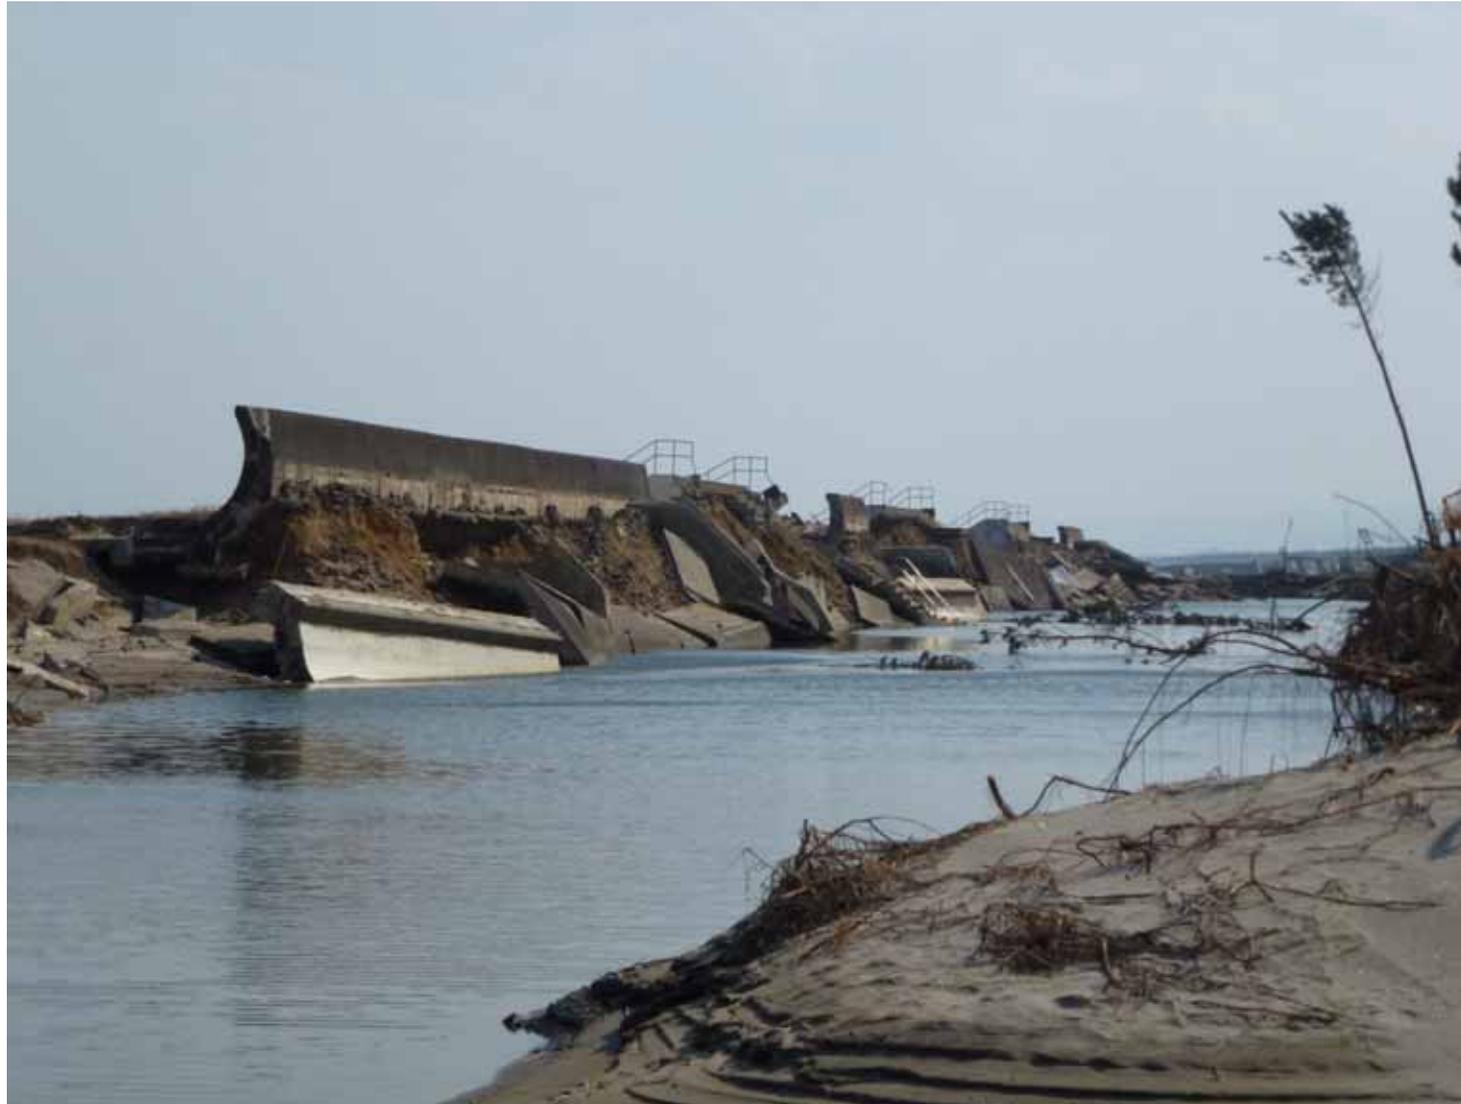
亘理町荒浜地区

津波により破壊された防潮堤(7回?の津波を受けた地区)

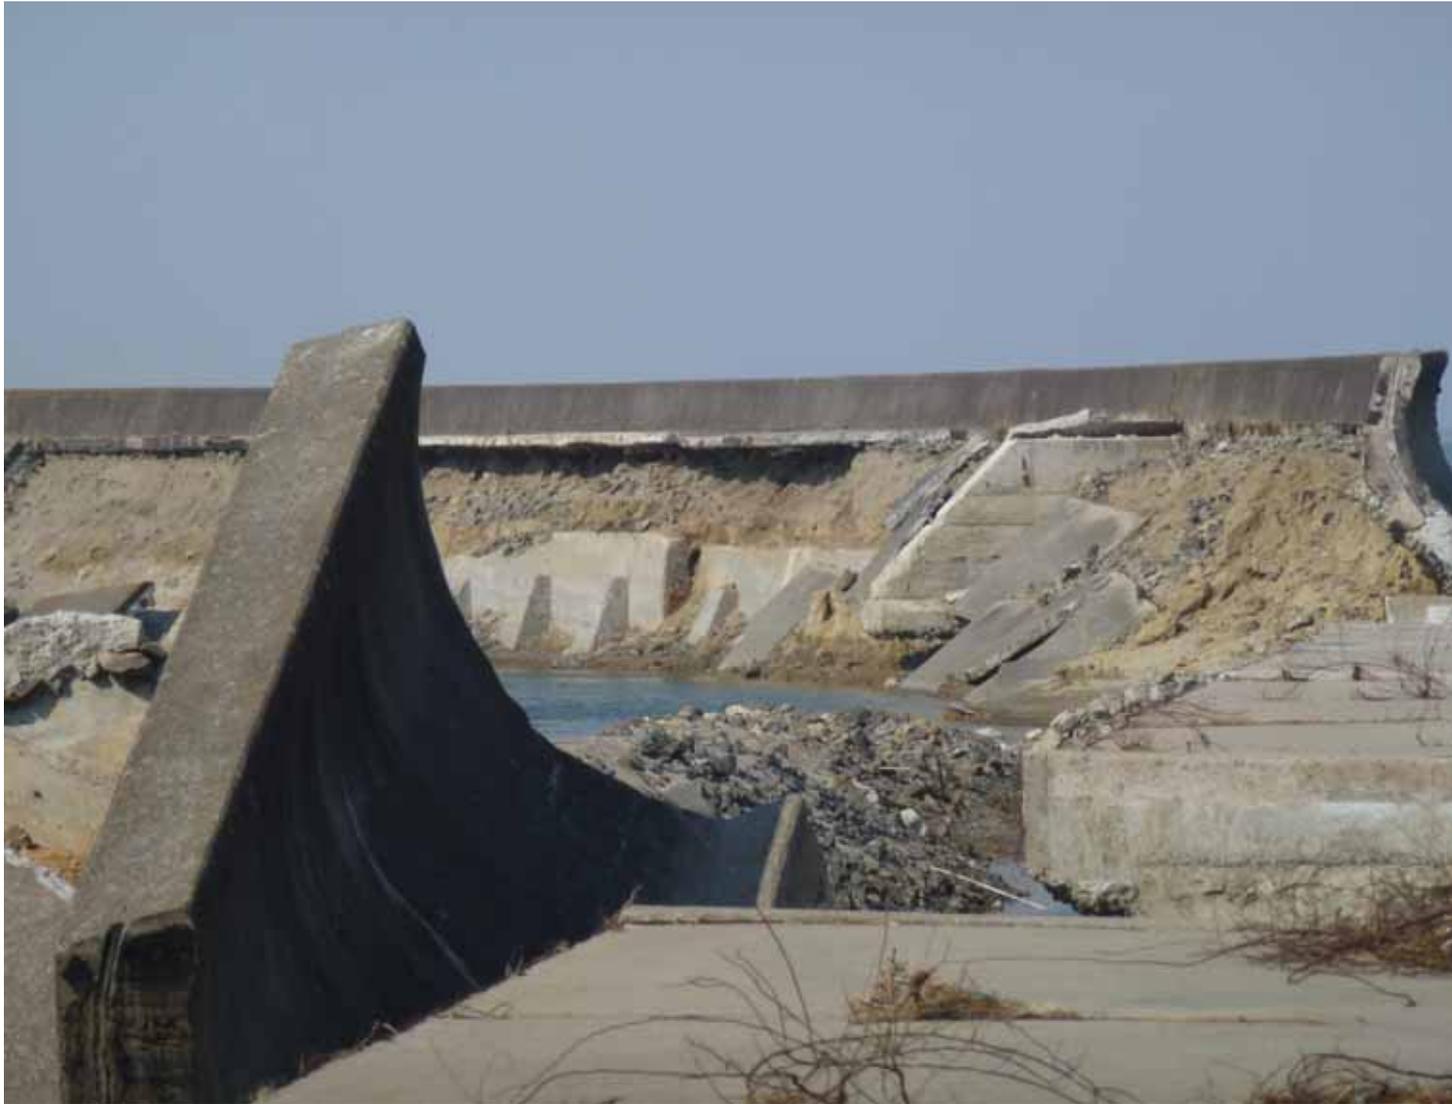
亘理町荒浜地区

津波による浸食を受けた防潮堤（陸側が主に浸食されていた）

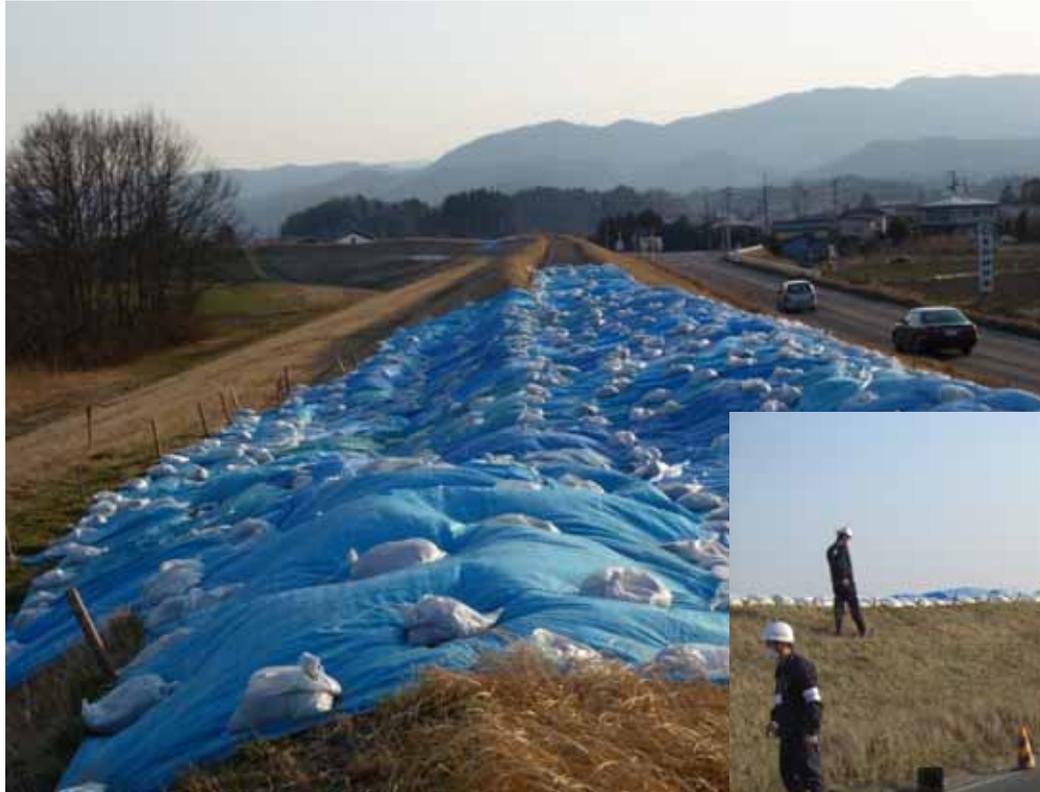
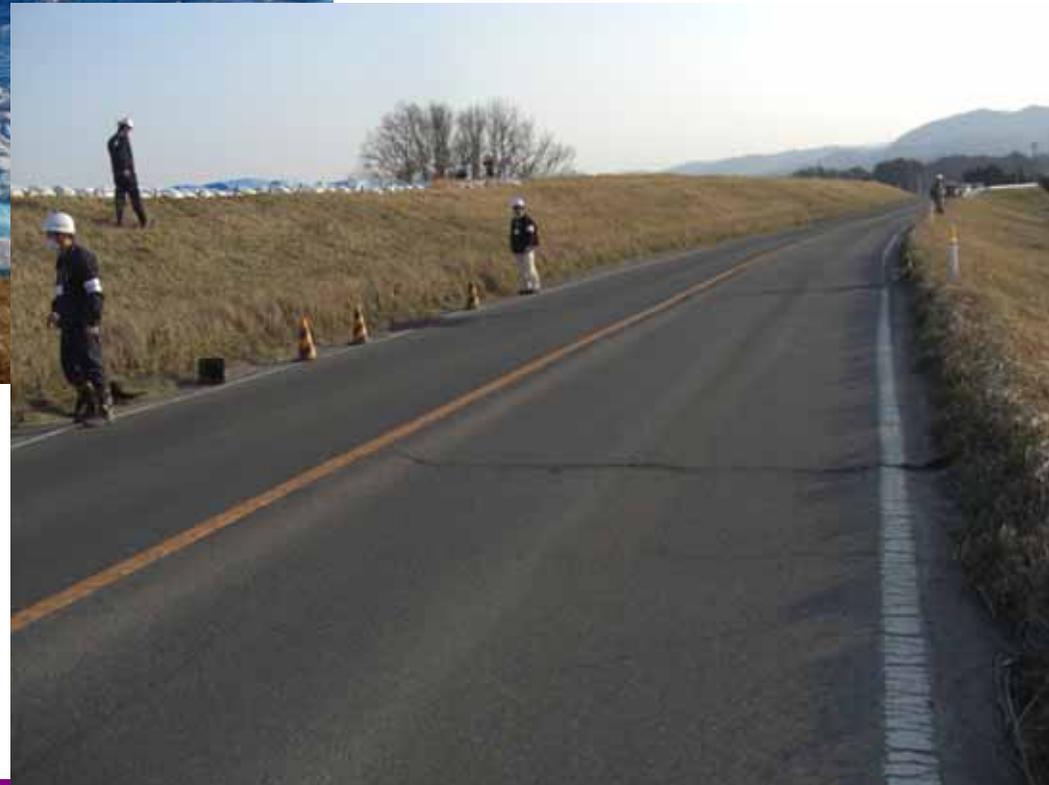
角田市阿武隈川河川堤防

河川堤防の崩壊(天端長約50m)
亀裂は堤防に沿って走る道路に
まで及んでいた。
堤防直下は旧河道か。

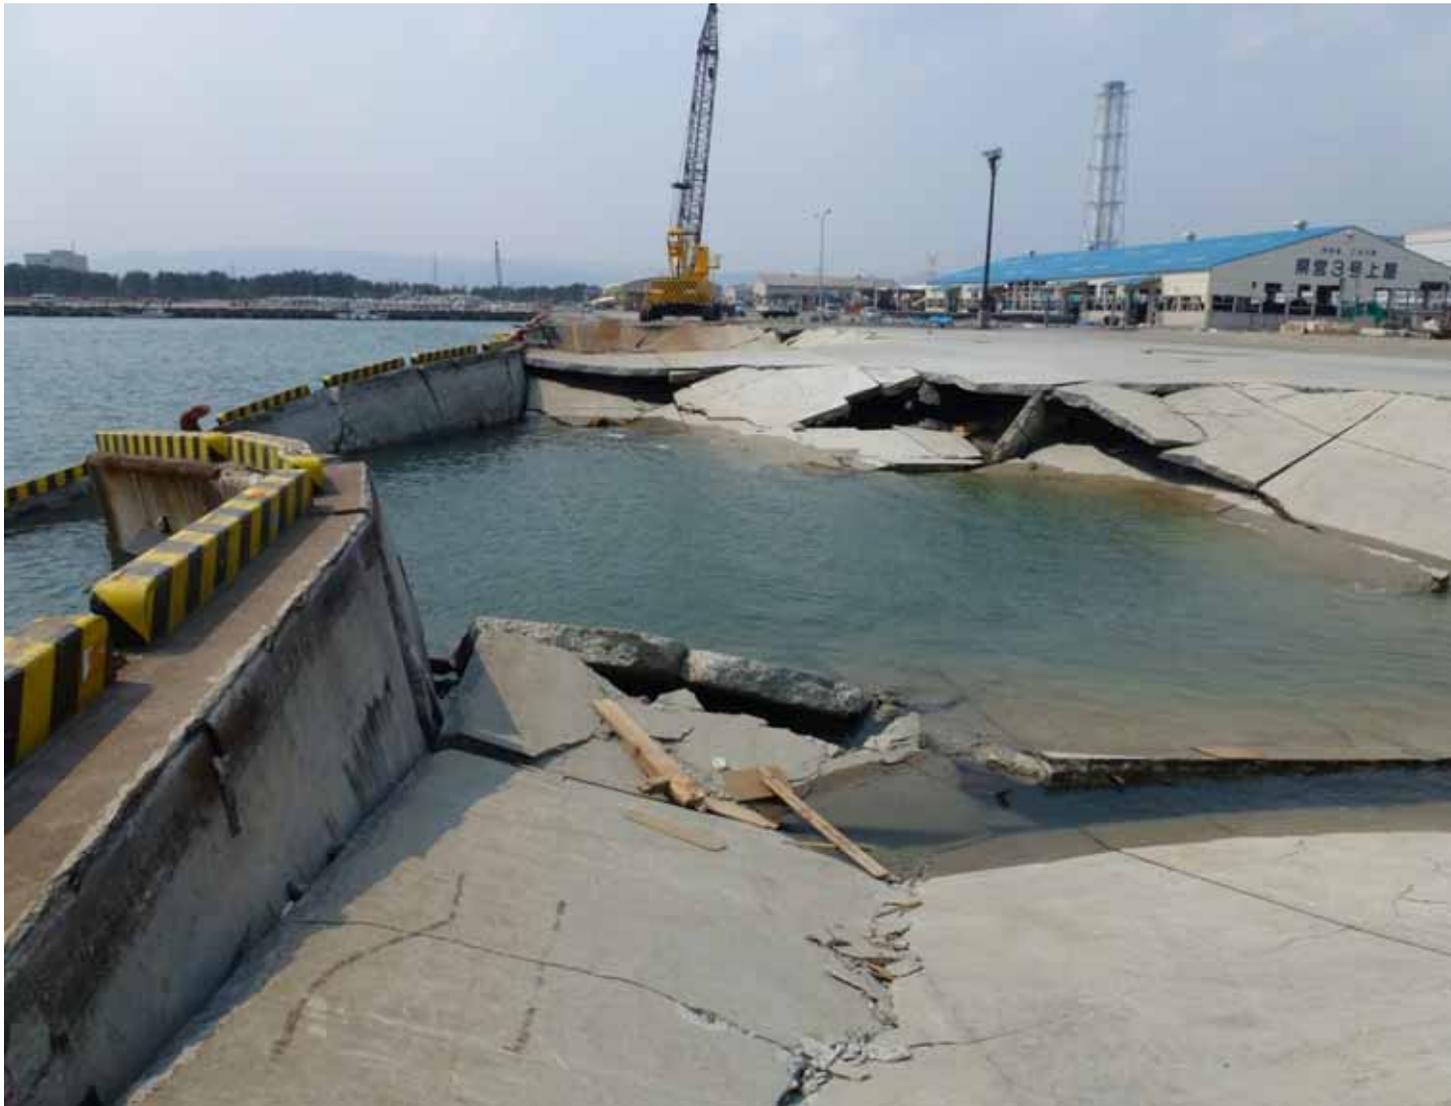
相馬港

破壊された護岸（少なくとも6ヶ所の護岸の破壊 内4ヶ所は隣接）

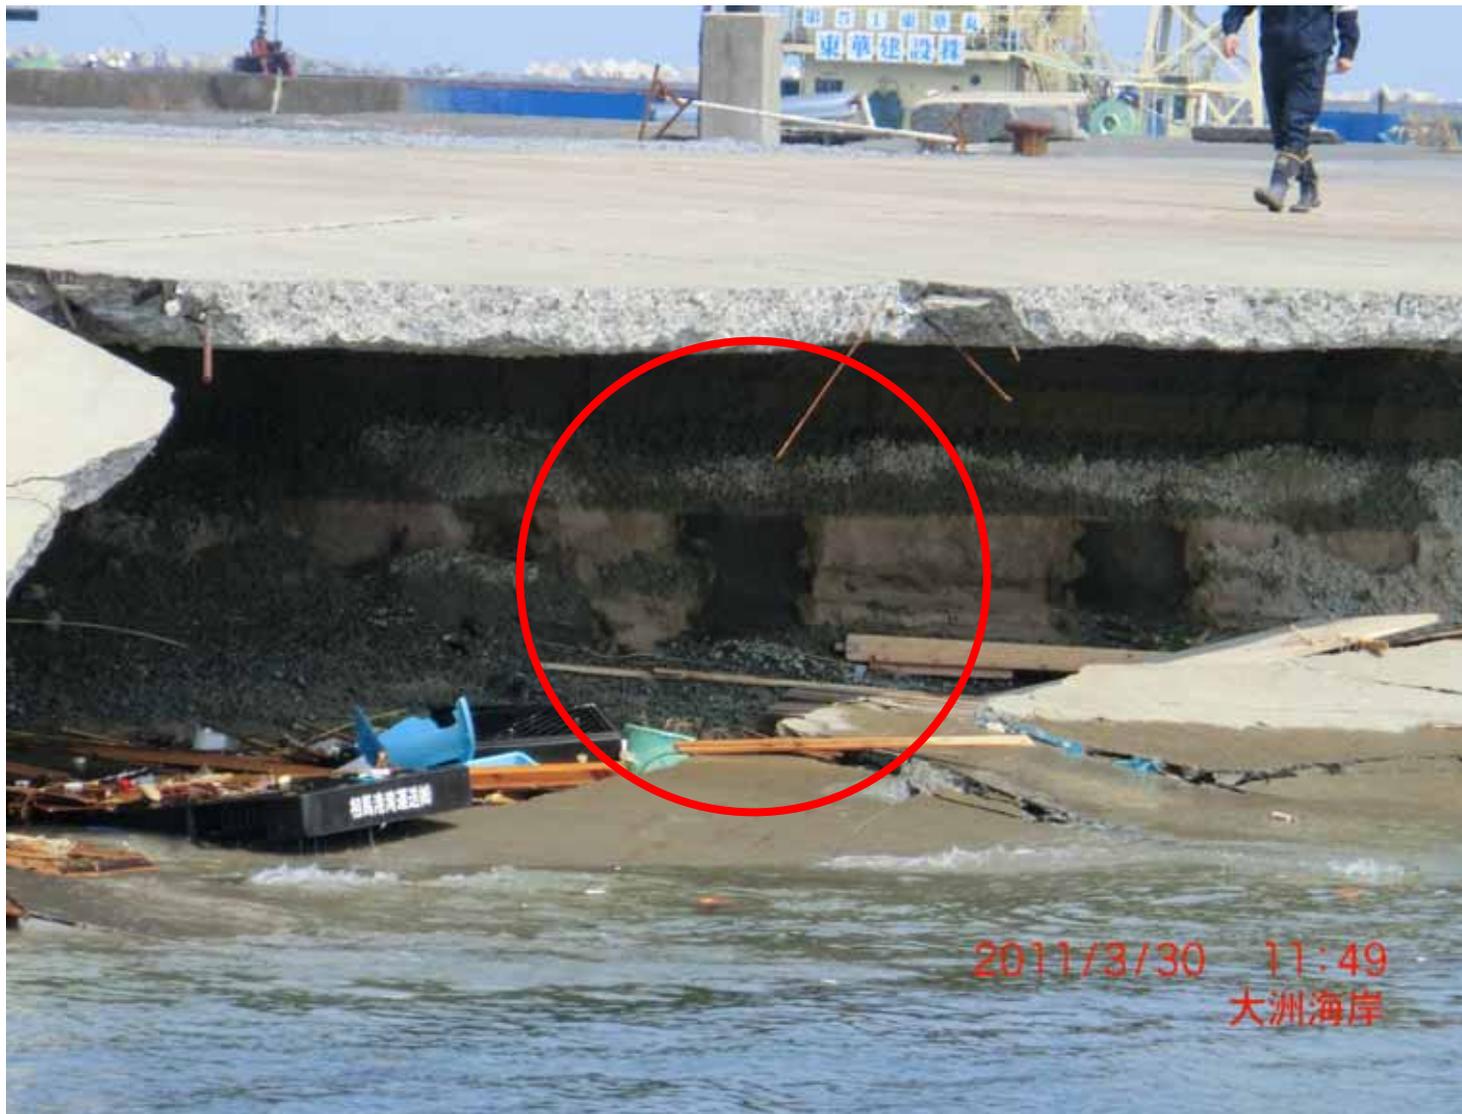
相馬港

グラベルドレーンらしきもの(500mm)

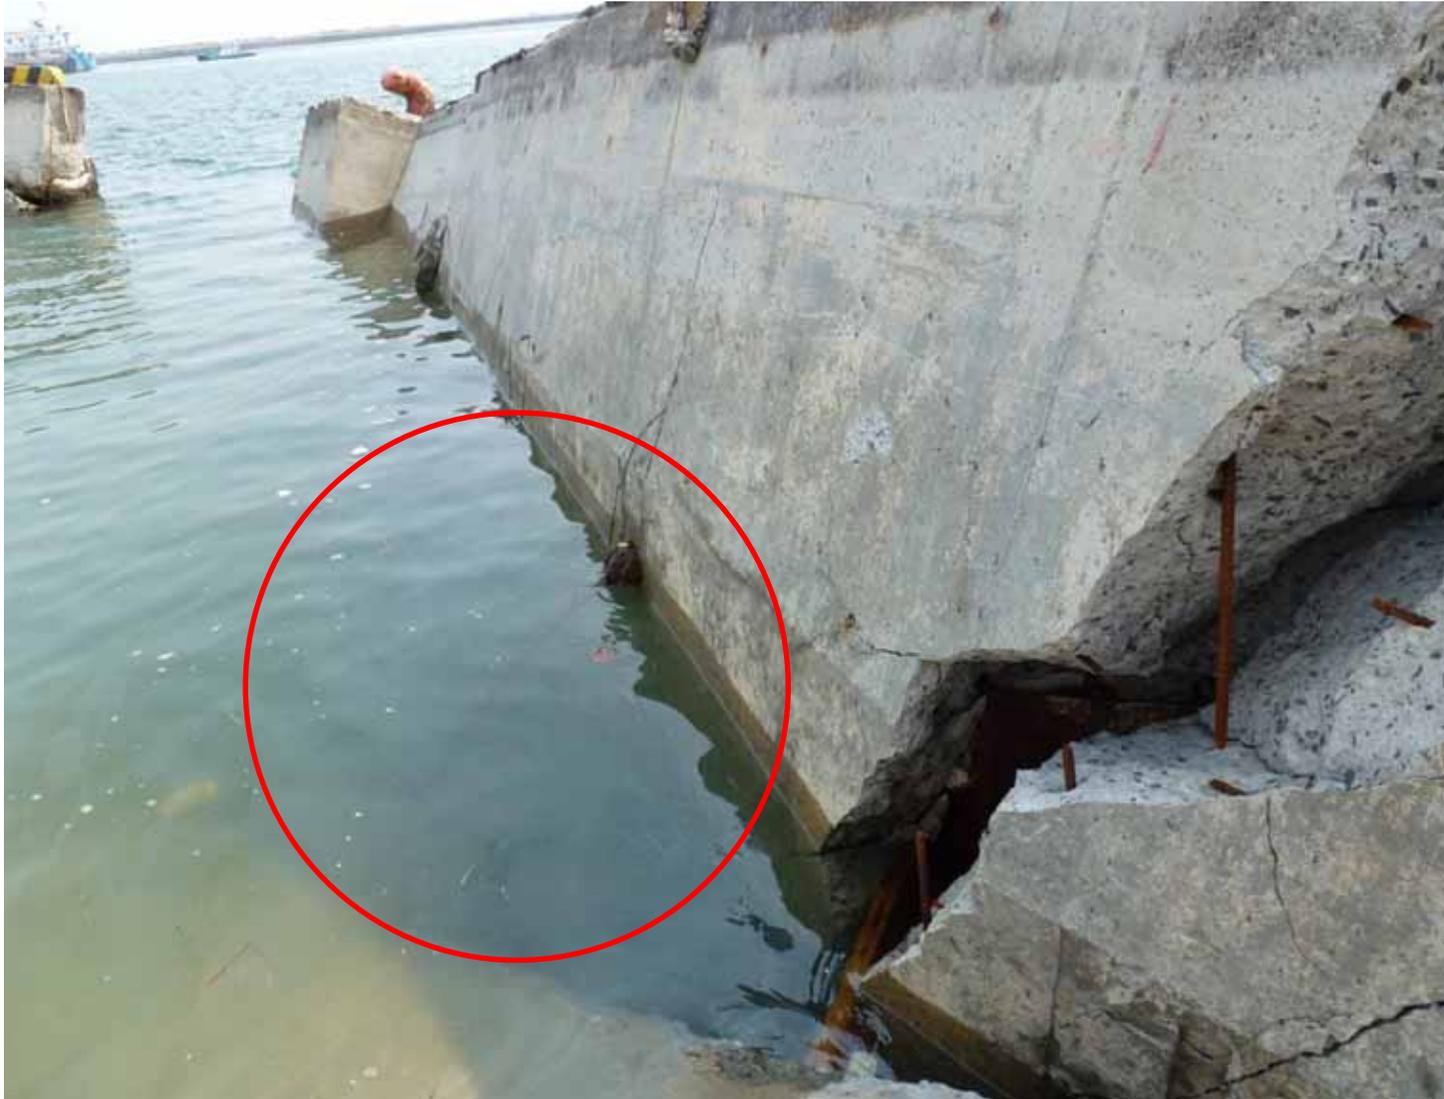
相馬港

断裂したタイロッド

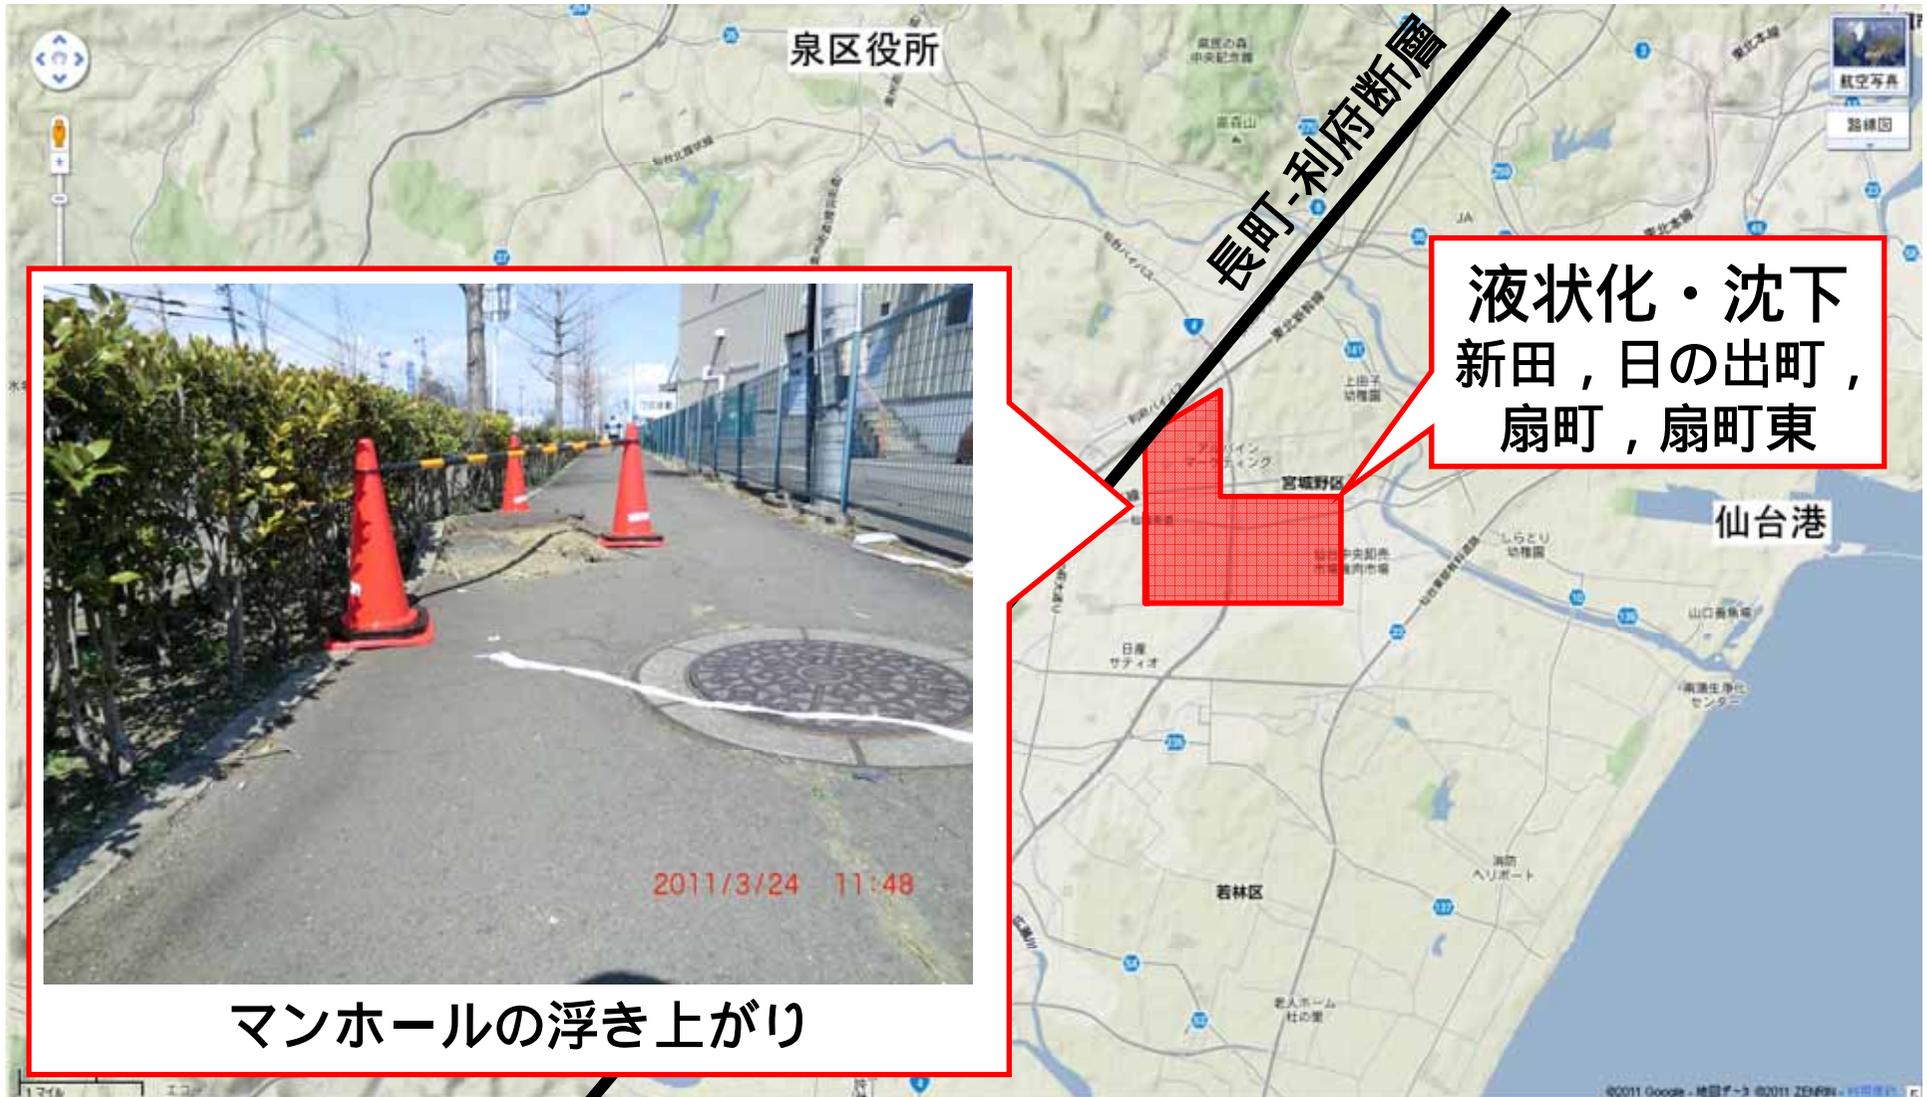
マンホールの浮き上がり

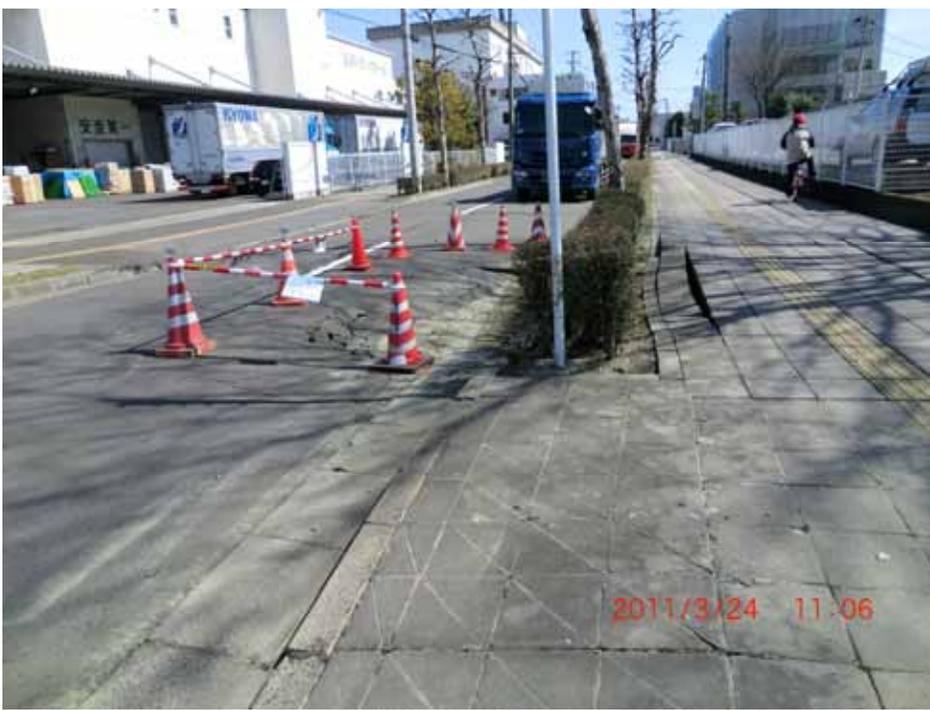
路面の不同沈下

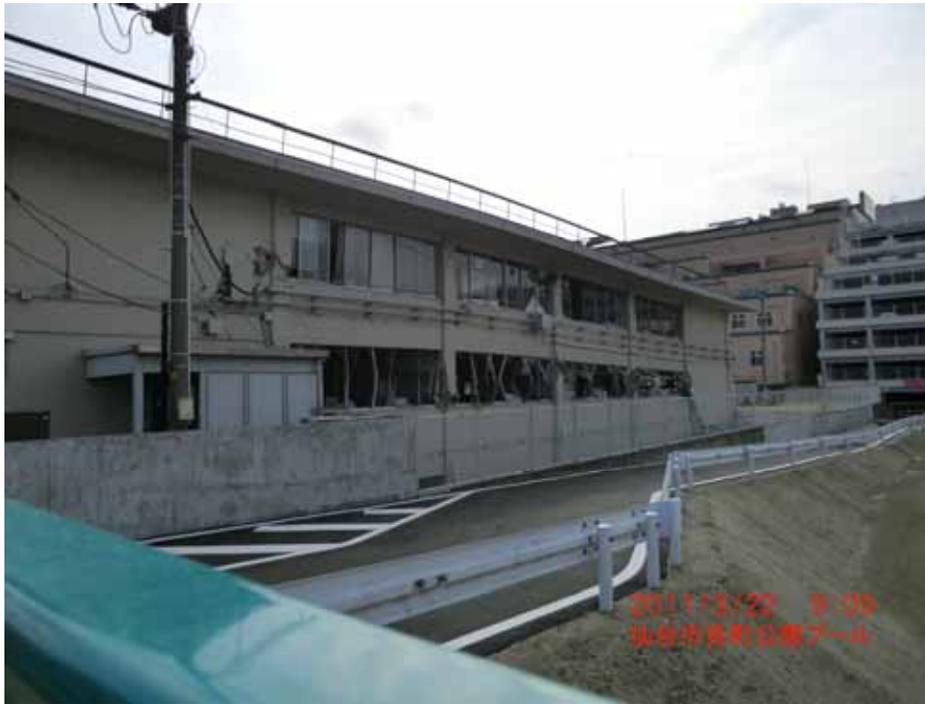
柱の座屈による一階部分の崩壊

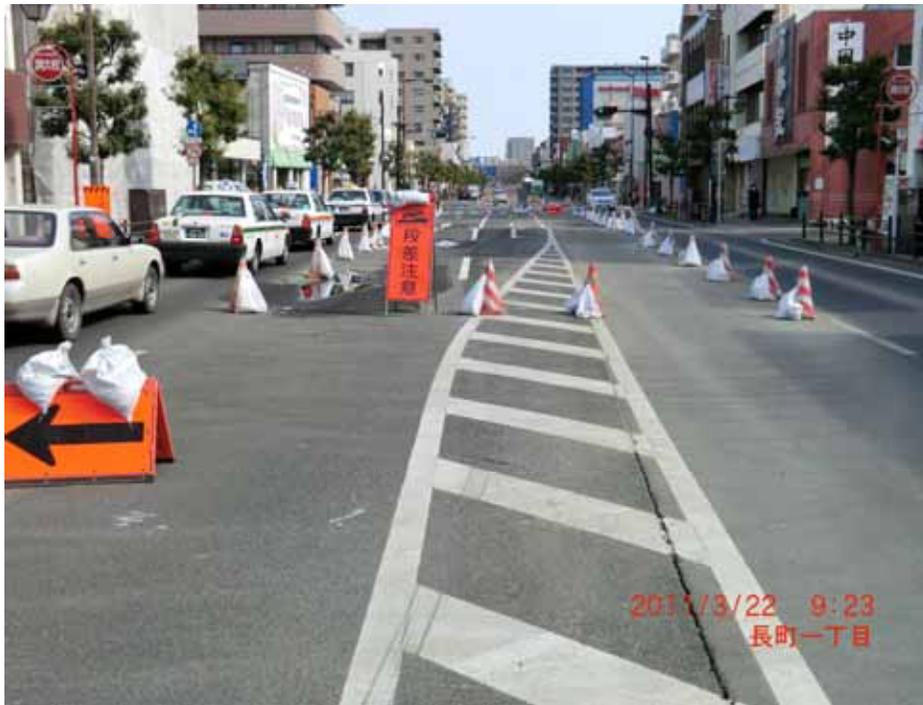
路面の不同沈下

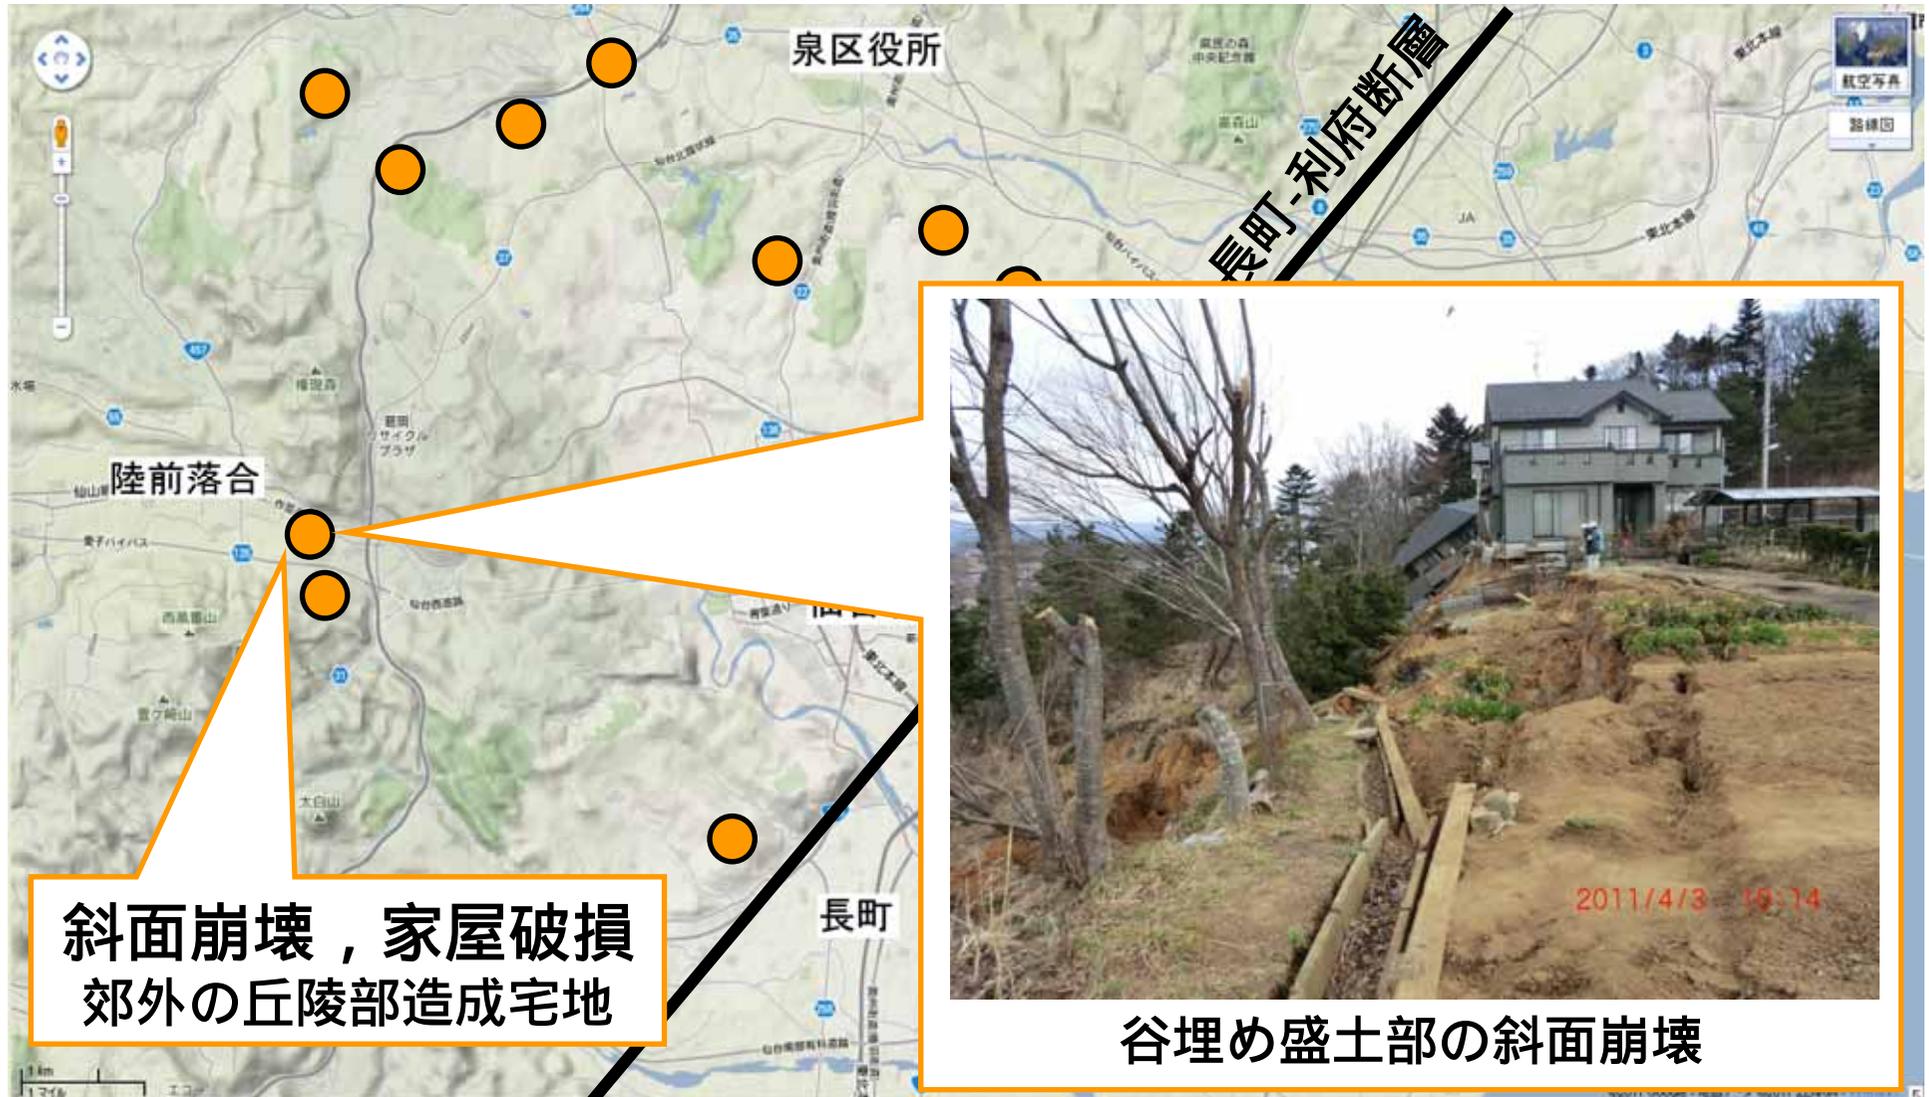
斜面崩壊, 家屋破損
郊外の丘陵部造成宅地

谷埋め盛土部の斜面崩壊
