# 東北地方を襲った津波の流況と 建物被害

越村俊一<sup>1</sup>・郷右近英臣<sup>2</sup>

# 宮城県女川町

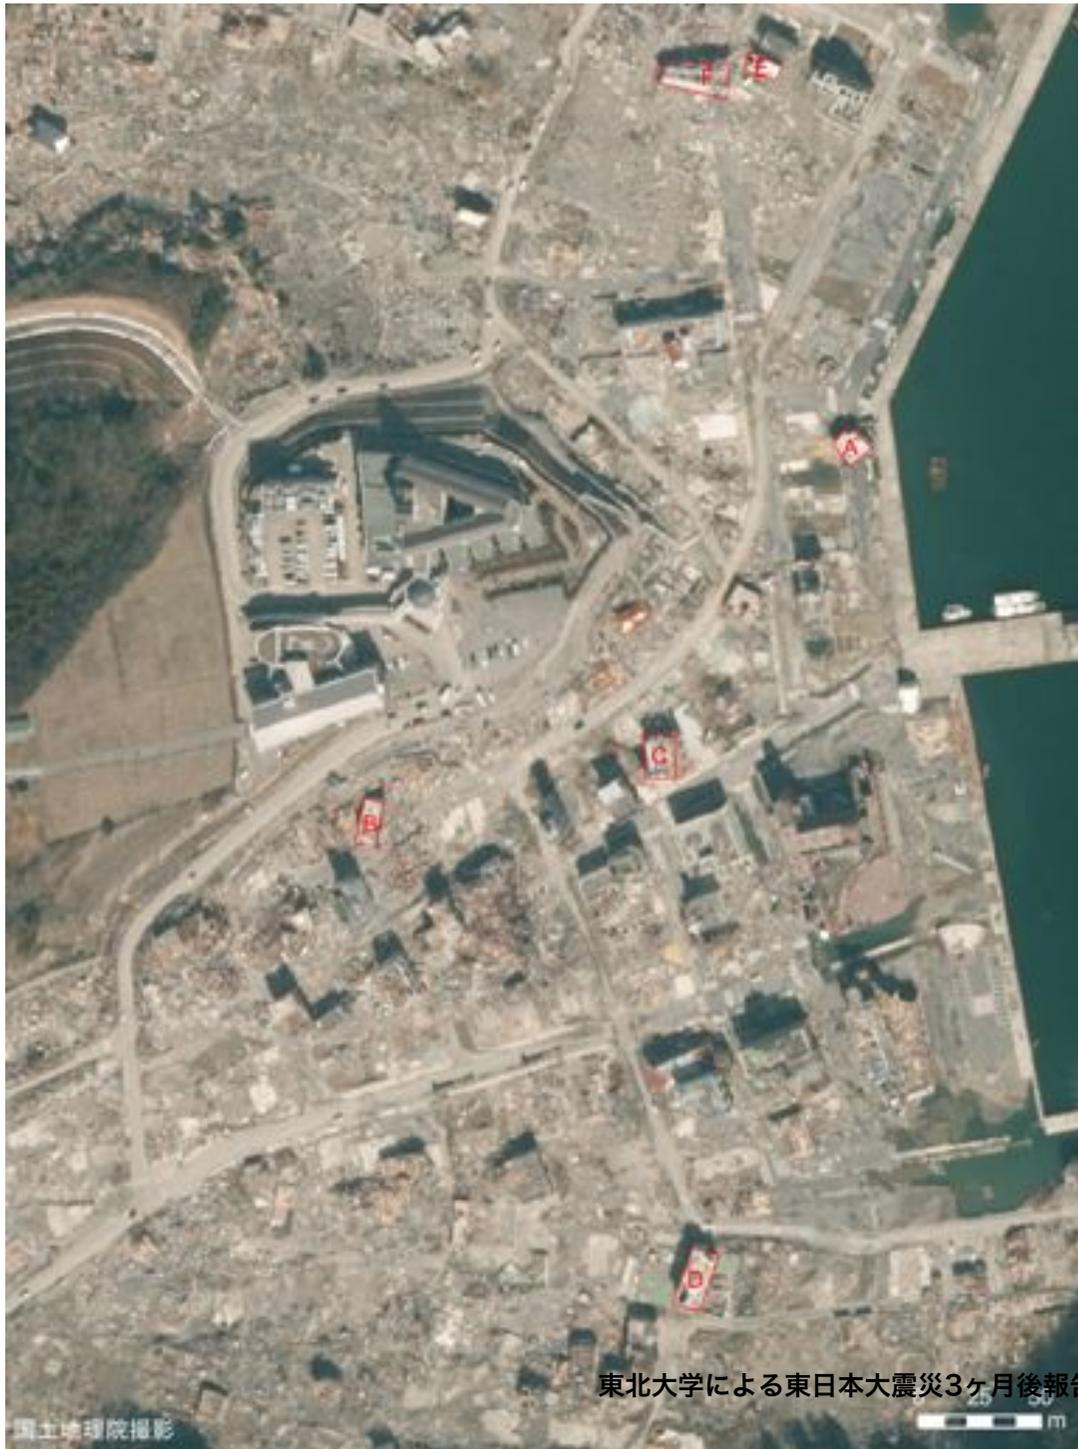
6棟の鉄筋コンクリート  
(RC), 鉄骨造(SRC)のビル  
が流失・転倒
