震動域における被災建物の分布

東北大学災害制御研究センター 助教
柴山 明寛
北海道大学大学院工学研究院 教授
(東北大学災害制御研究センター 客員教授)
岡田 成幸

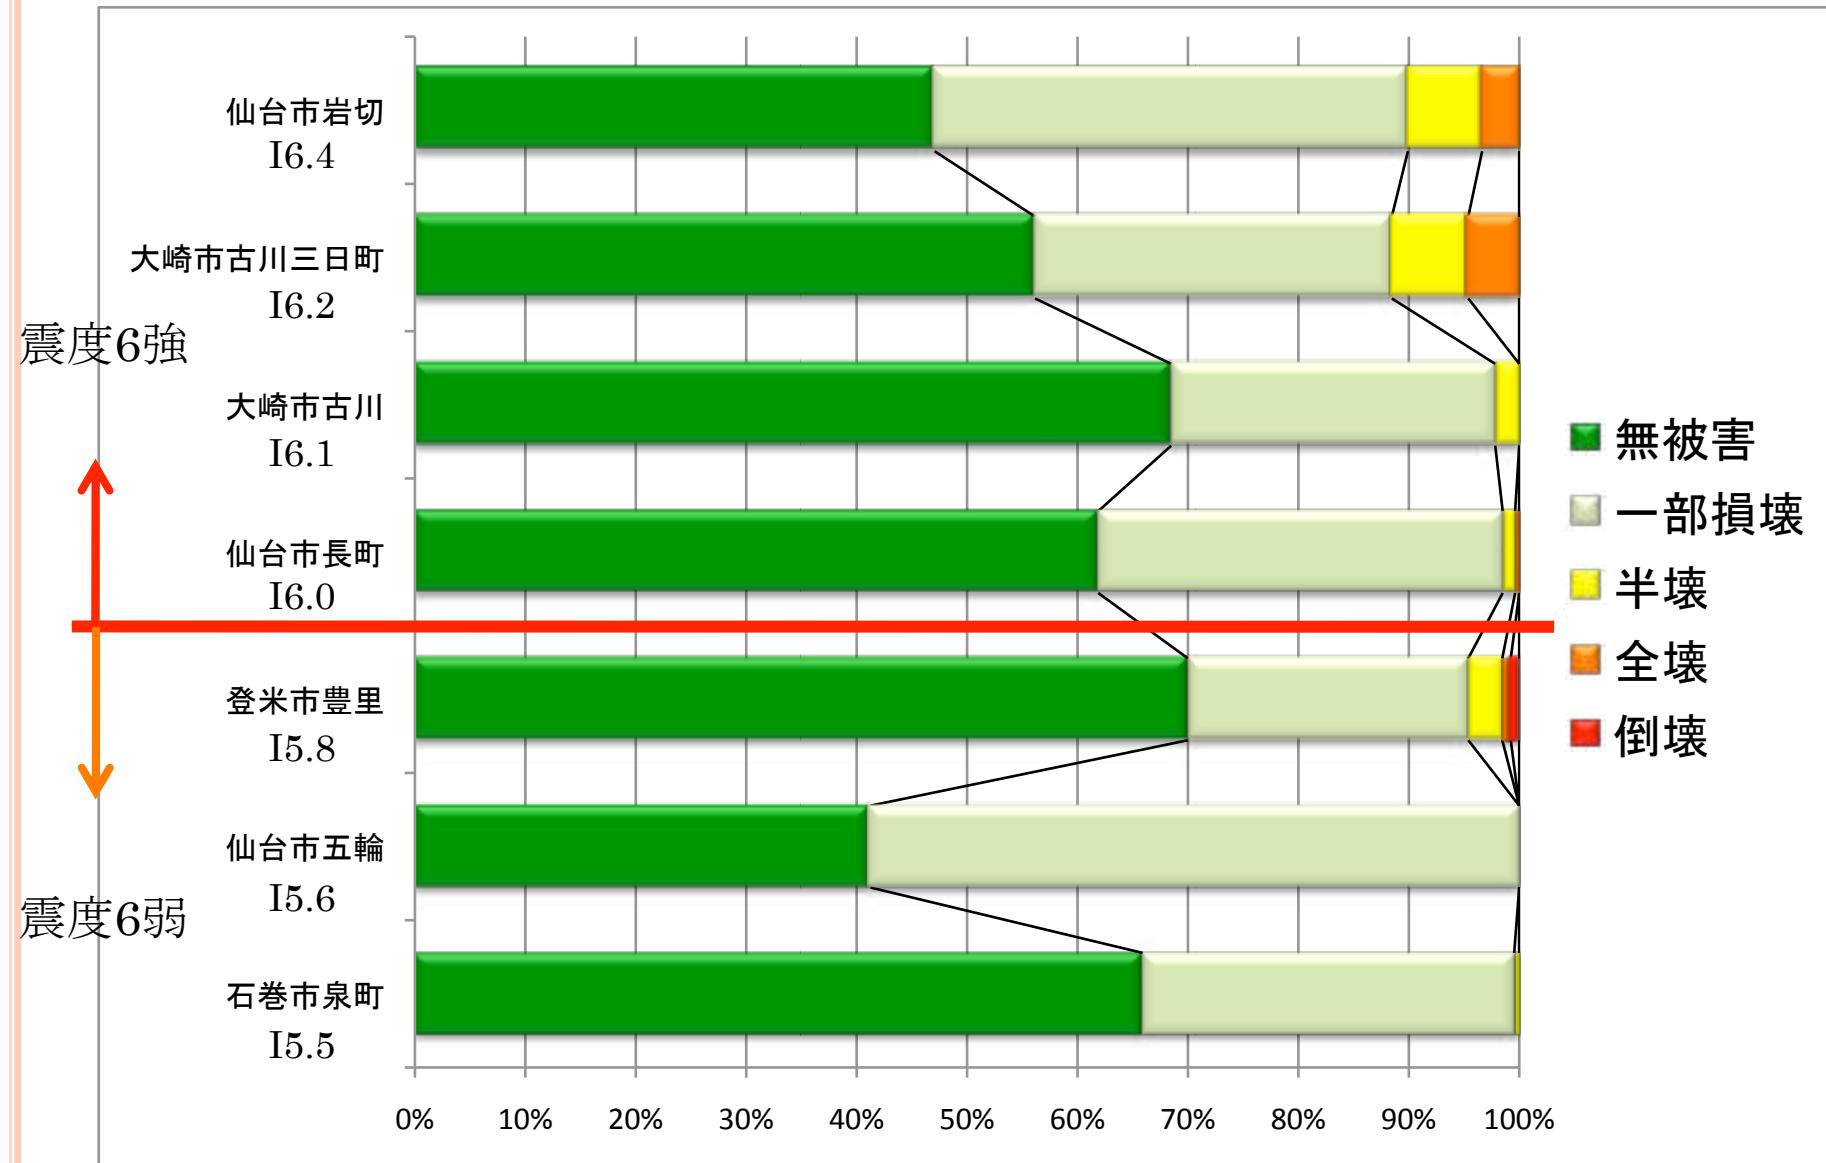
地域別の木造建物被災度(速報)

建物被害:木造建物で被害を受けた建物は少ないと
思われる。ただし、地盤条件によっては被
災した建物もある。
