東北大学による東日本大震災3ヶ月後報告会
セッション1「津波による被災の実態とメカニズム」

海岸林の被害と減災効果

東北大学 今井健太郎
静岡大学 原田 賢治

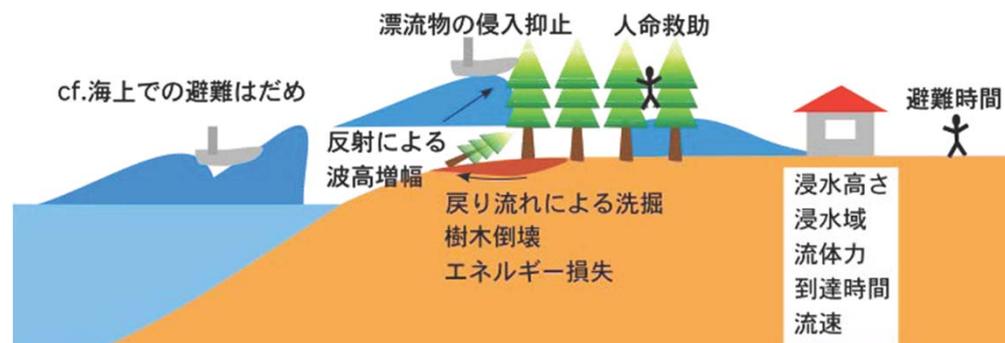
津波減災機能	機能により得られる減災効果	津波減災効果
津波に対する抵抗	海岸林が津波に対して抵抗として働き、津波の流勢を減少させ、氾濫速度を遅延させる。	流勢の減衰 避難時間の確保
漂流物の捕捉	海岸林の漂流物捕捉機能により、漂流物の衝突による2次被害が抑制される。	家屋などの被害低減
砂丘自然堤防の形成	海岸林による飛砂の捕捉により砂丘が形成され、自然の堤防として津波の侵入を防ぐ。	流入する津波の減少
人が樹木につかまる	海岸林につかまることで、津波にさらわれないようにすることで、溺死を防ぐ。	人命救助

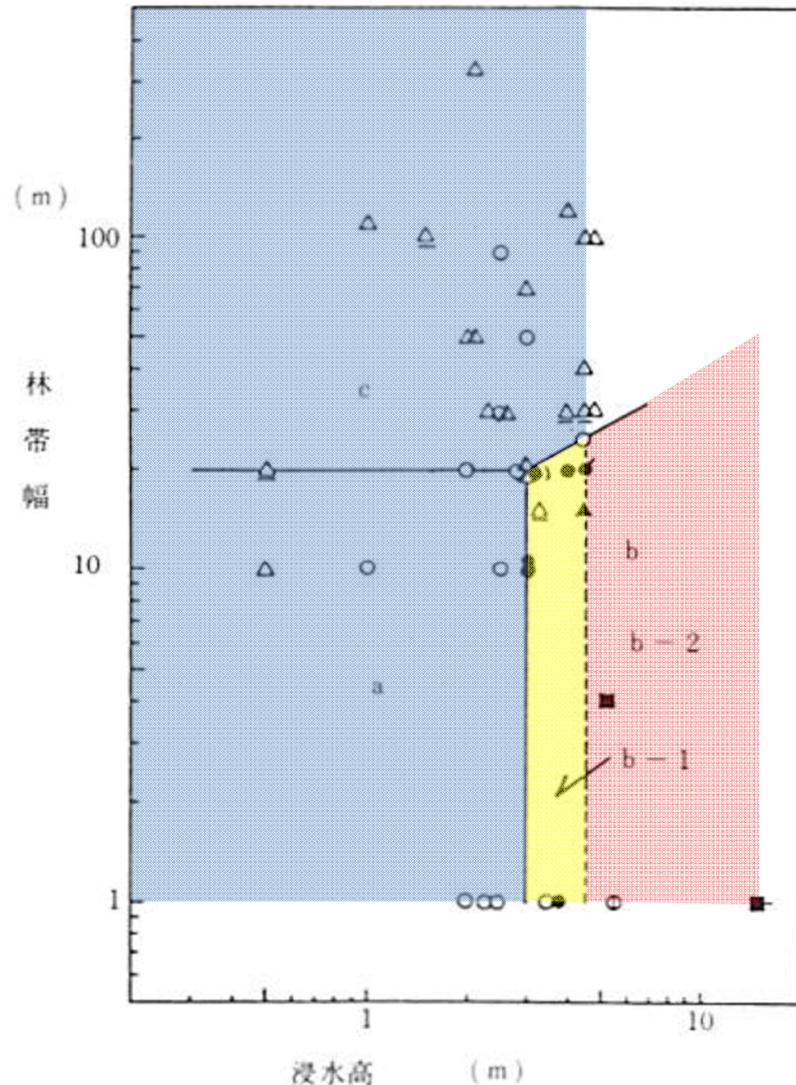
図21 防潮林の幅の効果 (首藤, 1985)

海岸林の減災効果と限界 (首藤, 1985)

- : 主樹木に被害なく漂流物阻止
- △ : 流勢緩和
- : 倒伏するものの, 漂流物阻止も可能
- ▲ : 流勢緩和不可能
- : 折損のため無効果

- ・ 林帯幅20 m以上かつ, 津波浸水高3 m程度で津波流勢緩和
- ・ 林帯幅10 m程度, 津波浸水高3 m程度で漂流物阻止
- ・ 津波浸水高3 m以上だと, 減災効果無し

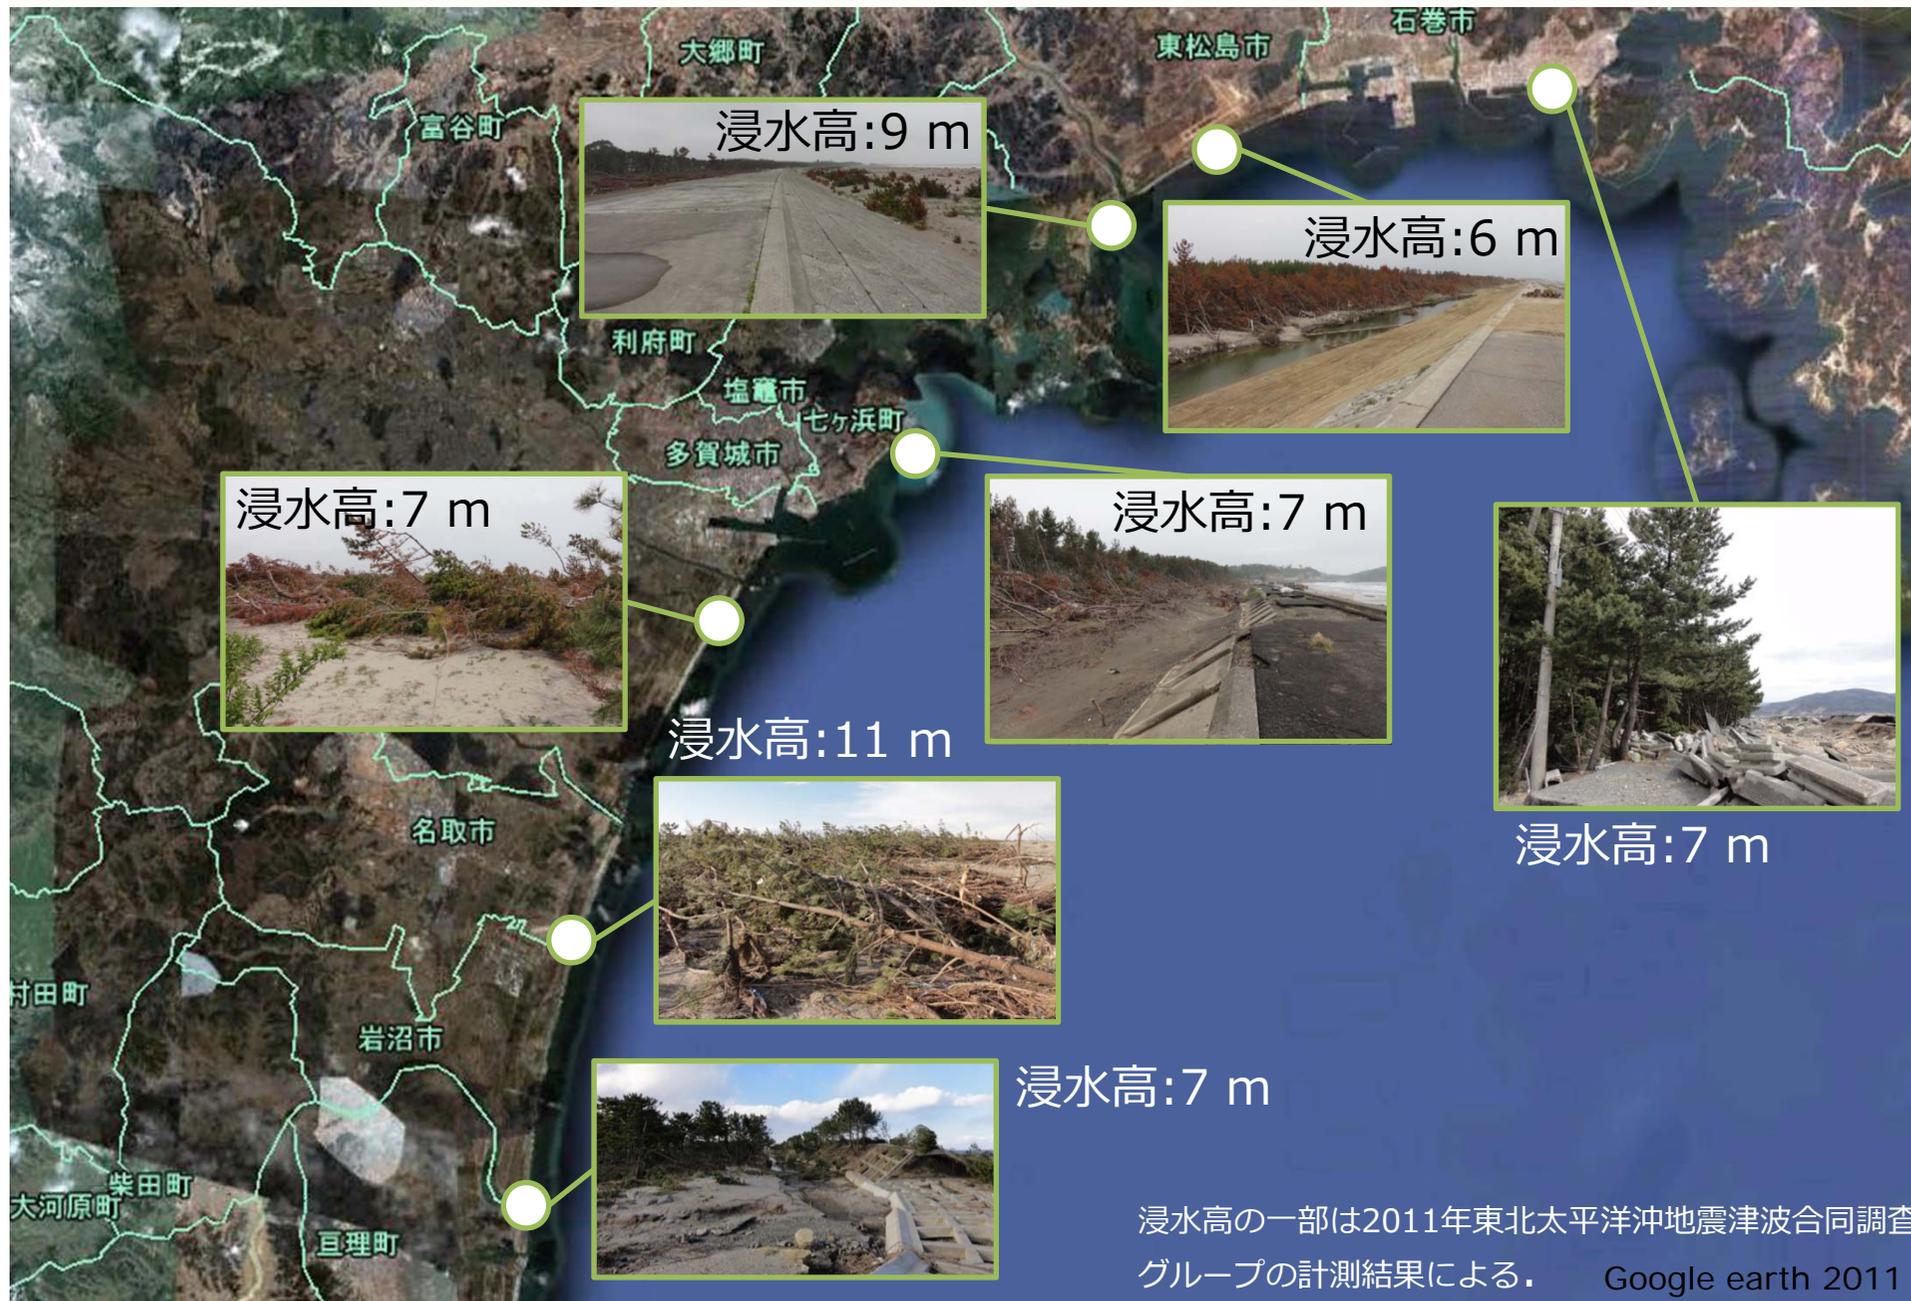
2. 海岸林の被害 (宮城県沿岸)

浸水高の一部は2011年東北太平洋沖地震津波合同調査グループの計測結果による。 Google earth 2011

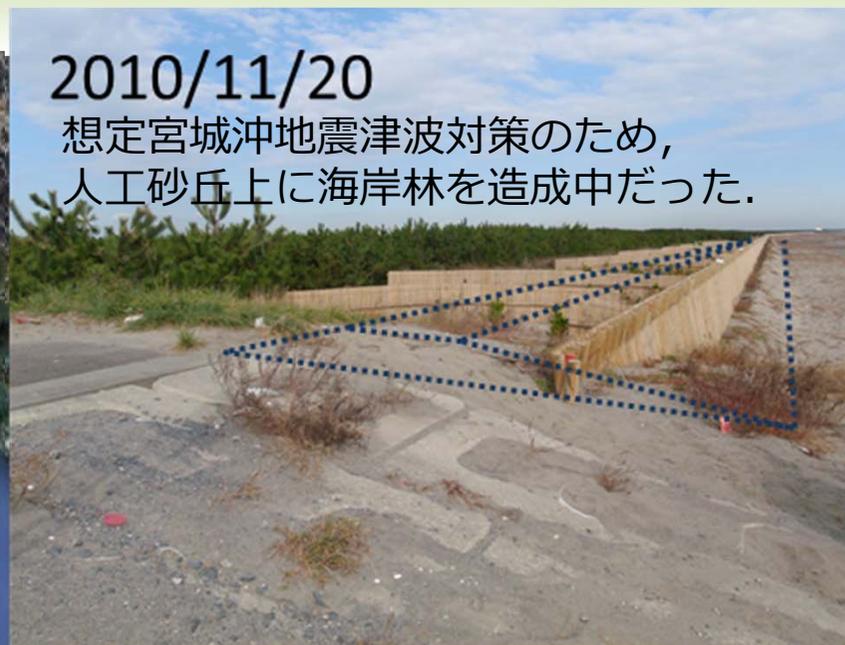
2010/11/20

想定宮城沖地震津波対策のため、人工砂丘上に海岸林を造成中だった。

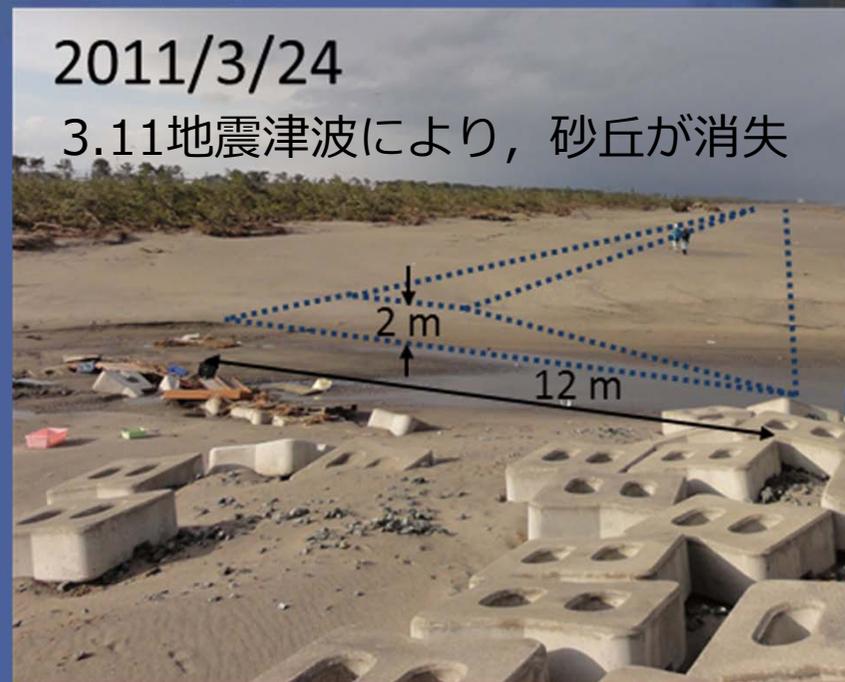
2011/3/24

3.11地震津波により、砂丘が消滅

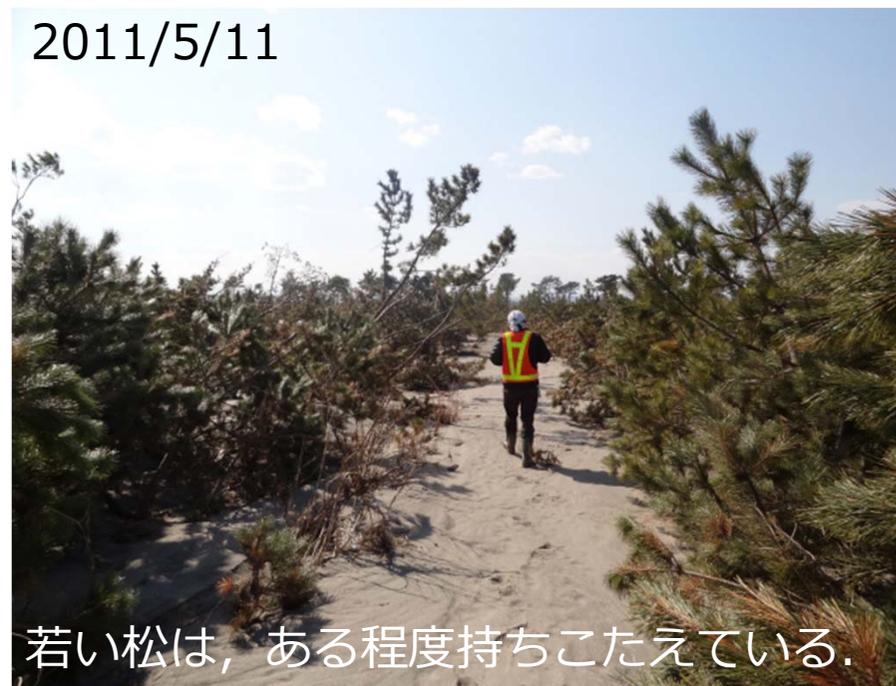
2011/5/11

若い松は、ある程度持ちこたえている。

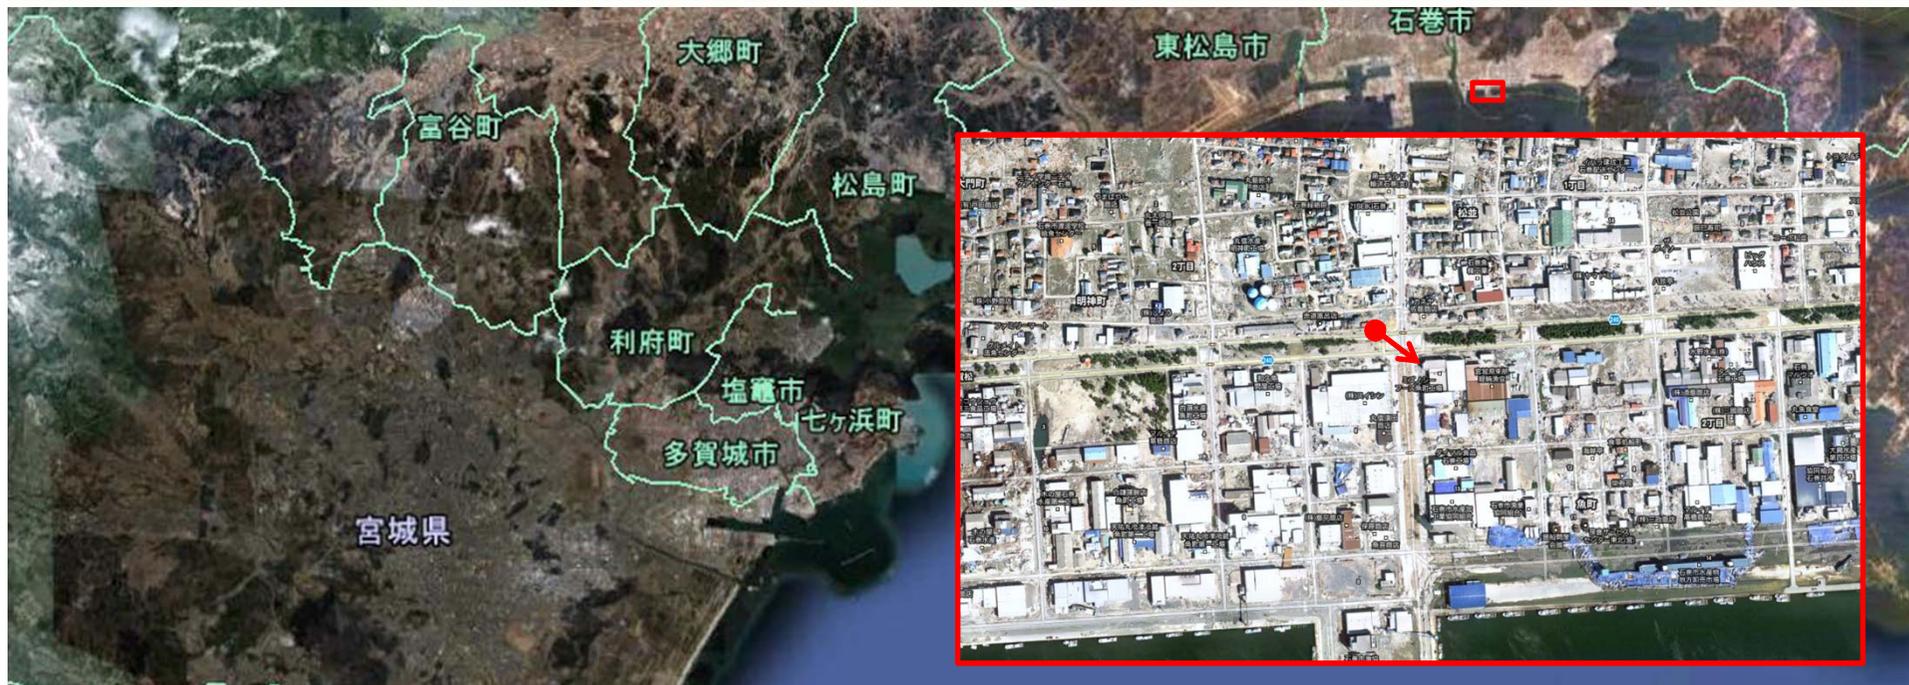
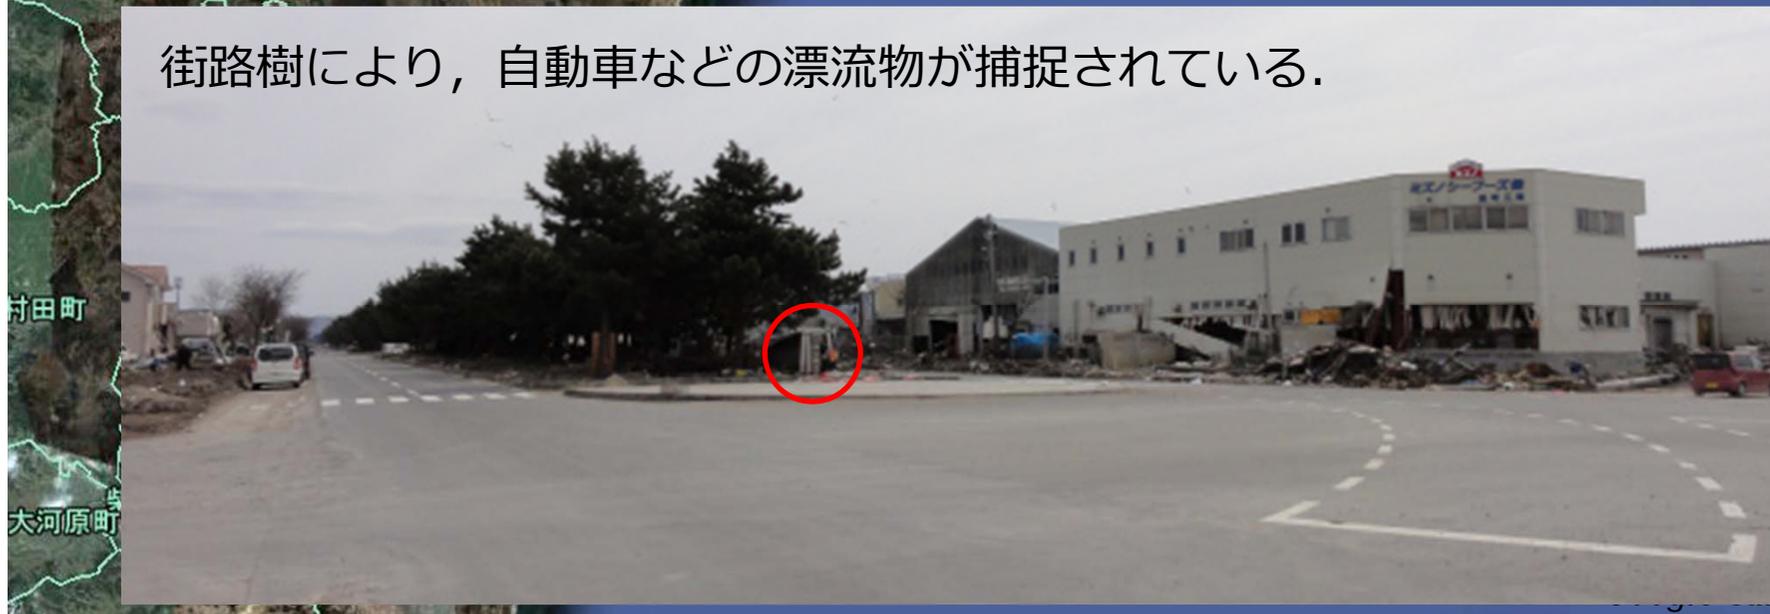
街路樹により、自動車などの漂流物が捕捉されている。
