# 東北地方を襲った津波の流況と 建物被害

越村俊一<sup>1</sup>・郷右近英臣<sup>2</sup>

# 宮城県女川町

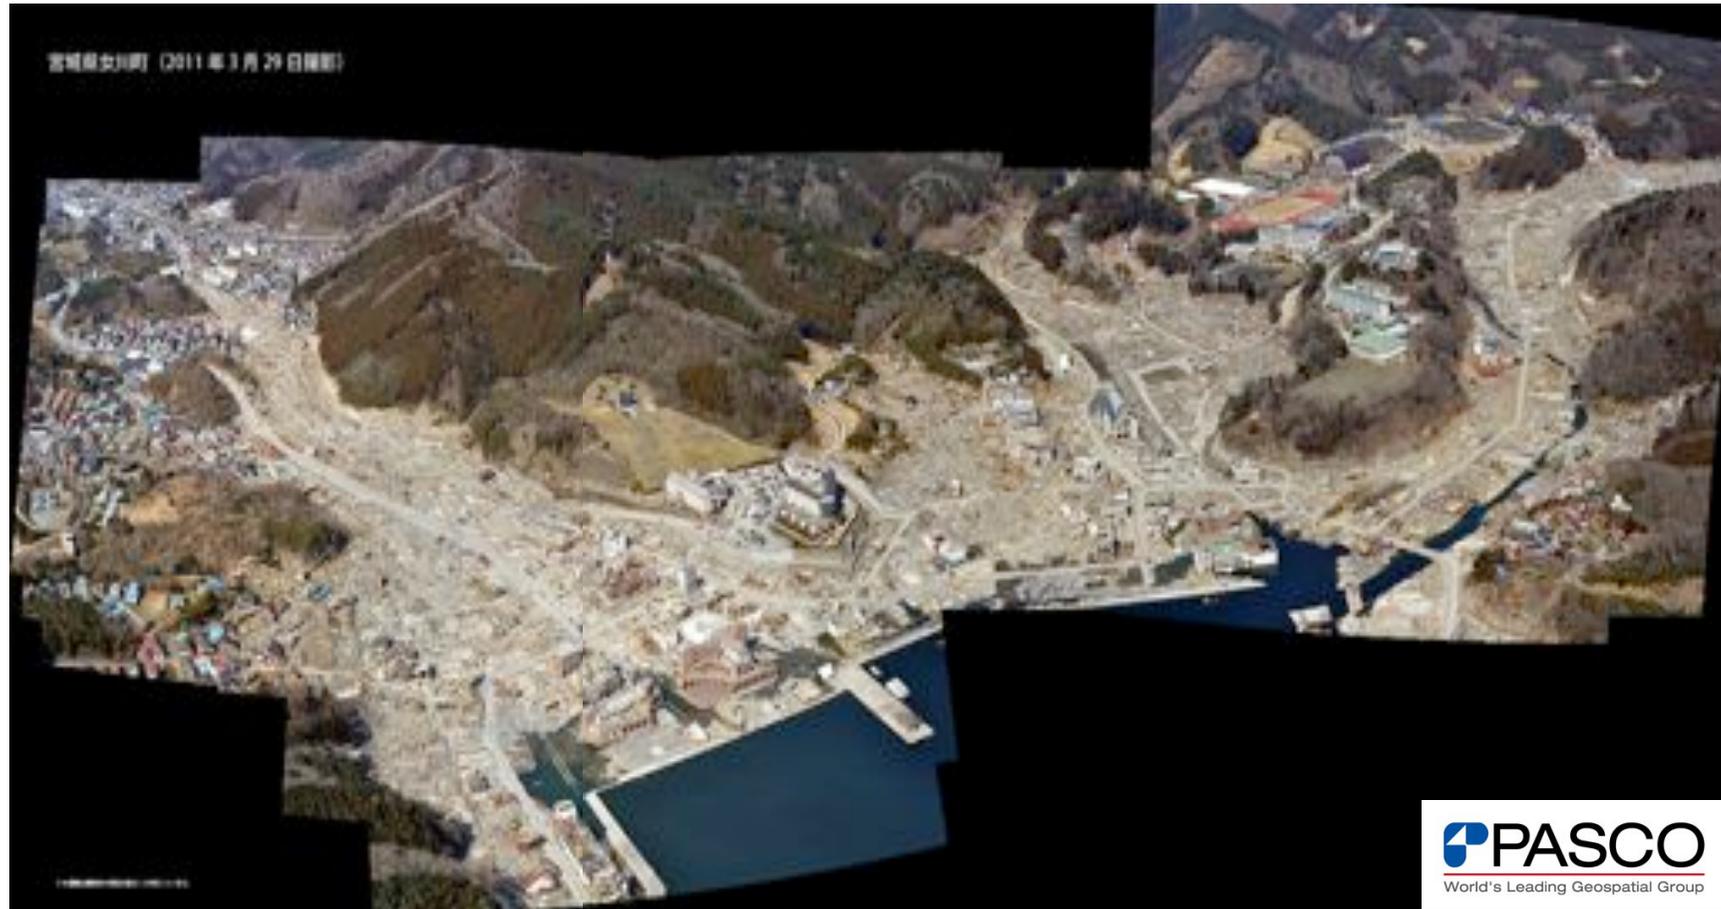
死者:455人, 行方不明:739人 (町人口:10010人), **死亡・行方不明率:12%**

全壊:住家3021棟, 非住家:1411棟 [計4432棟], **全壊率:68%**

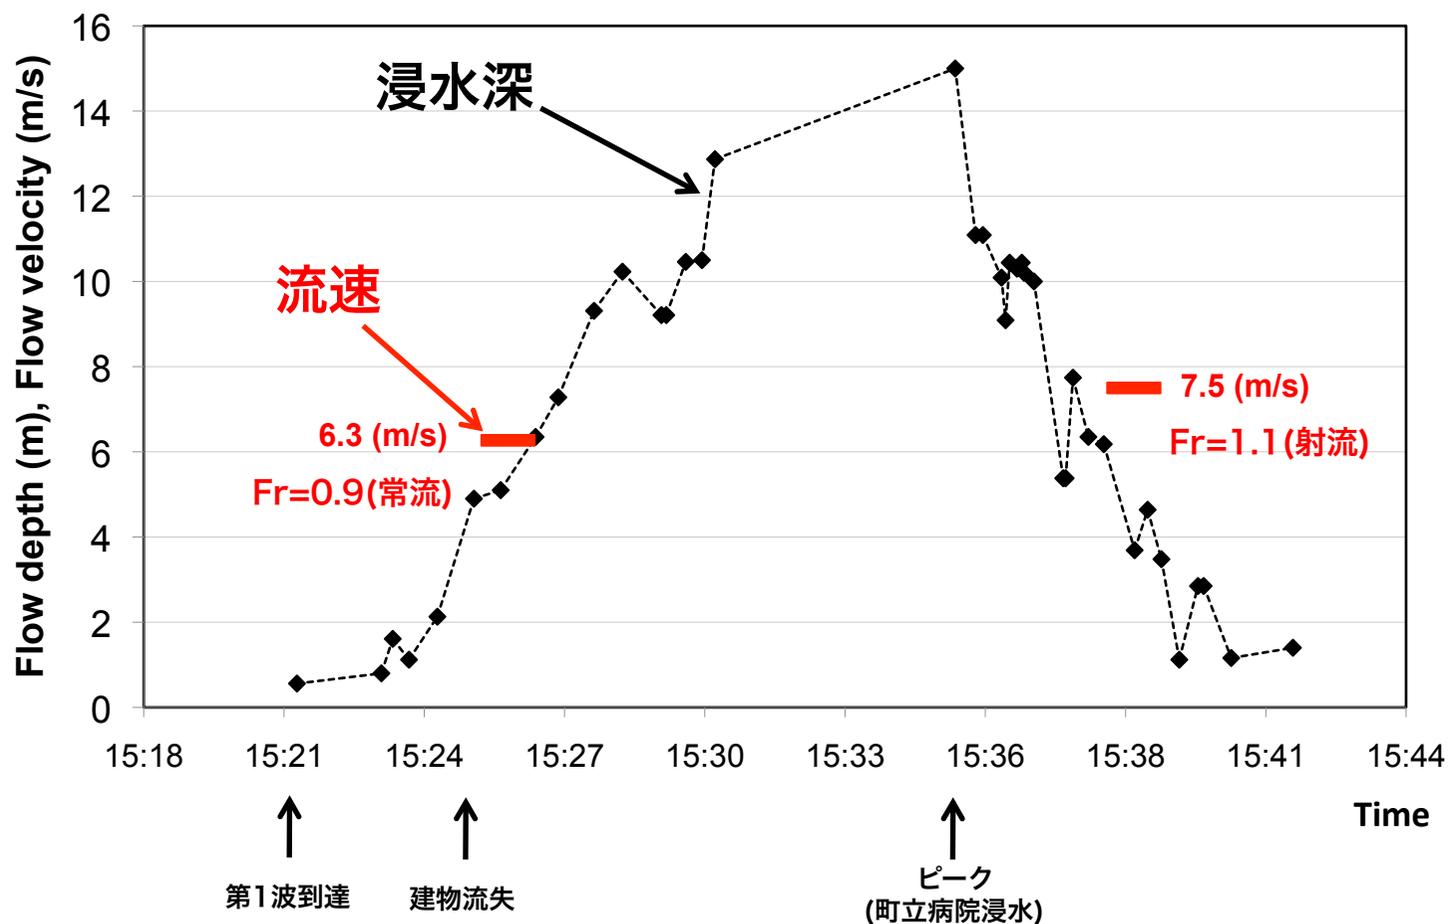
# 水位・流速の測定例

- 女川における津波来襲時の映像解析による流況の把握
- 第1波到達後約15分で最大遡上点へ（女川町立病院）
- 浸水深5m, 流速6m/s程度で家屋が流失
- 第一波遡上（押し波）と戻り流れ（引き波）時における流れの比較. 同じ浸水深でも引き波時には射流に.
- 今後の詳細解析による津波流況と被災メカニズムの解明へ
